**Steiermärkische Landesforste**  
**Nationalpark Gesäuse GmbH**  
**August 2012**

**Life-Gesäuse**

# **MANAGEMENTPLAN**

## **WITTERSCHUTT und GESCHIEBE**

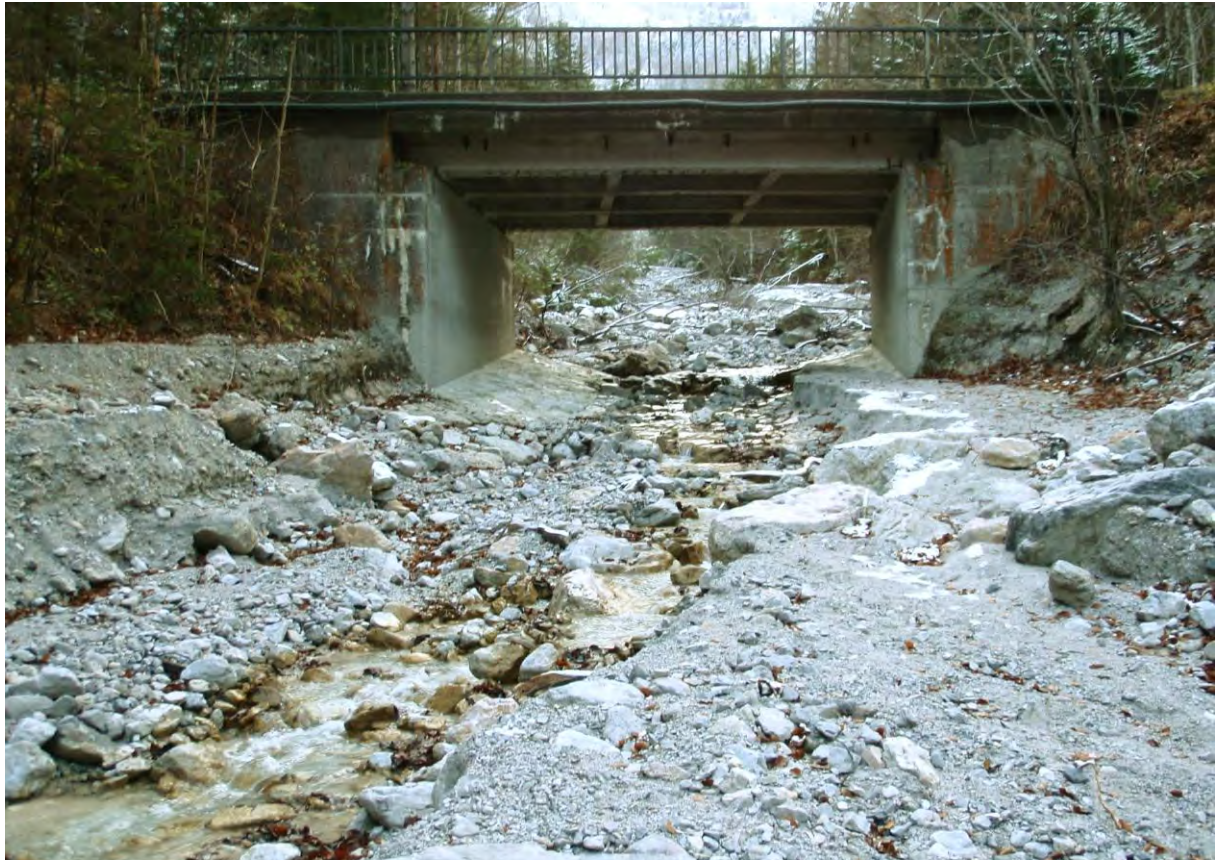
Bild 1: Gofergraben Brücke B 146 von unten. Foto: Haseke 25.11.2010

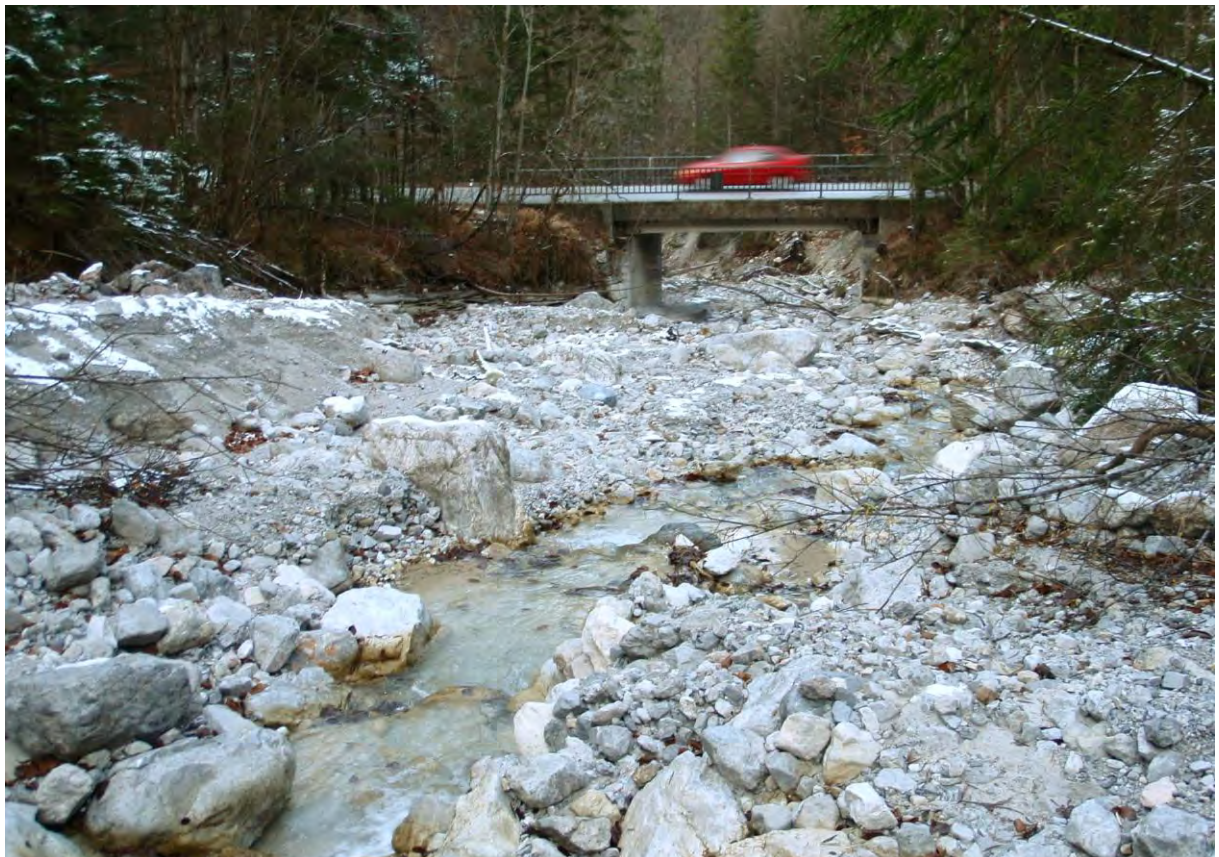
Bild 2: Gofergraben Brücke B 146 von oben. Foto: Haseke 25.11.2010

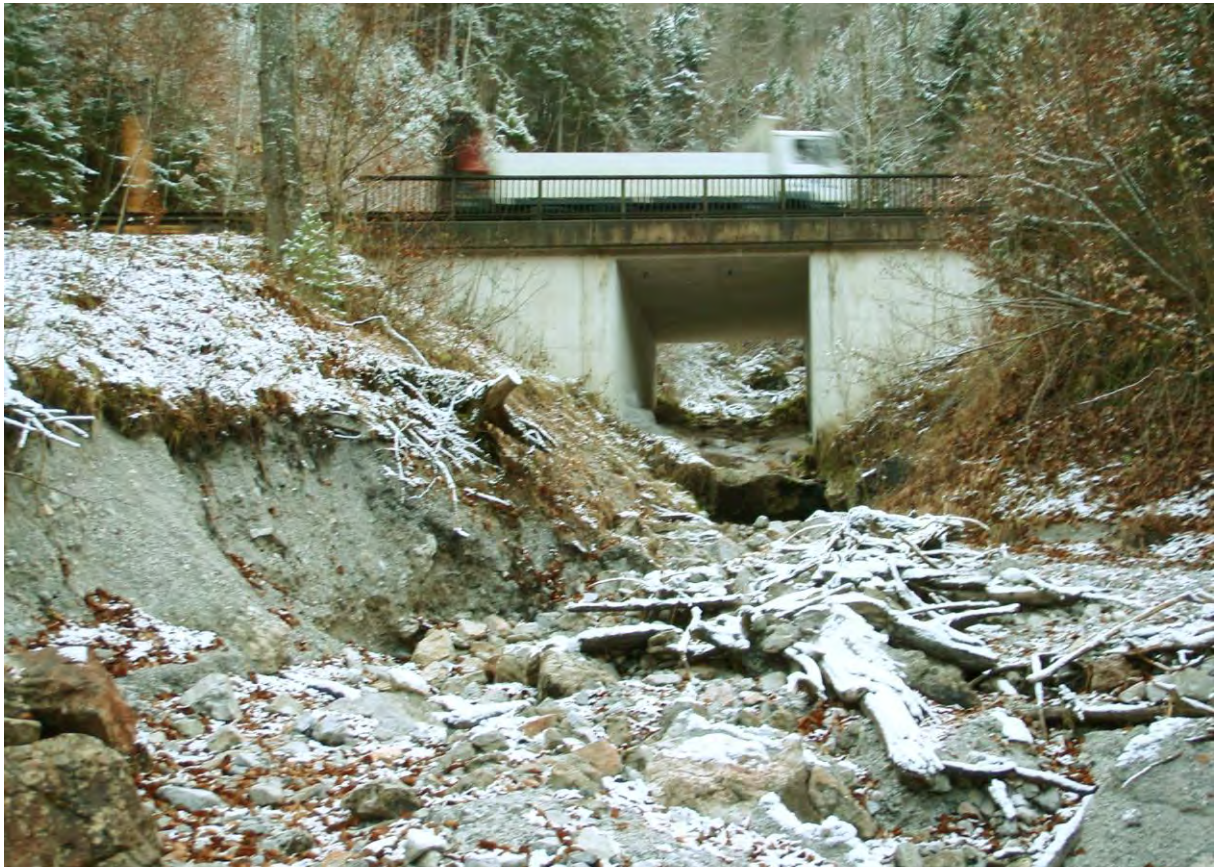
Bild 3: Haspelgraben Brücke B 146 von unten. Foto: Haseke 25.11.2010

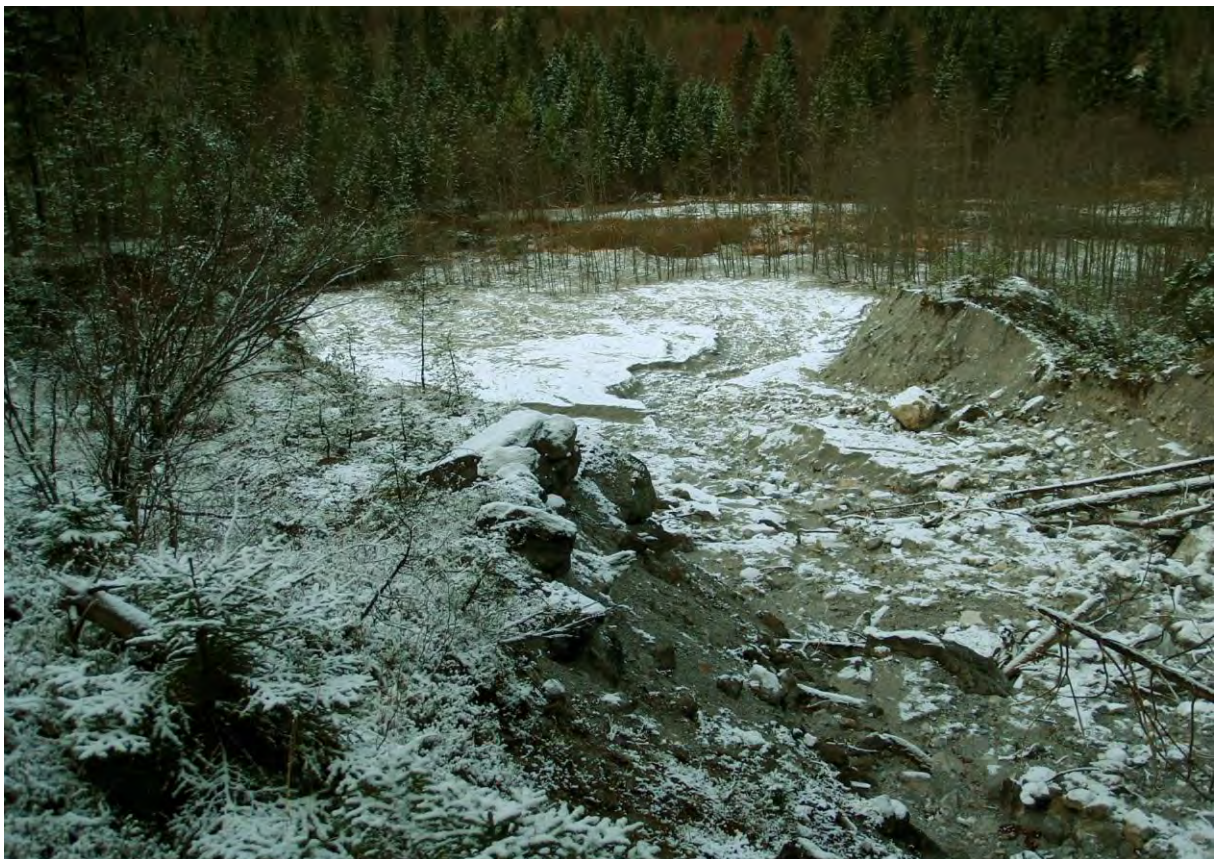
Bild 4: Haspelgraben Mündungskegel von oben. Foto: Haseke 25.11.2010

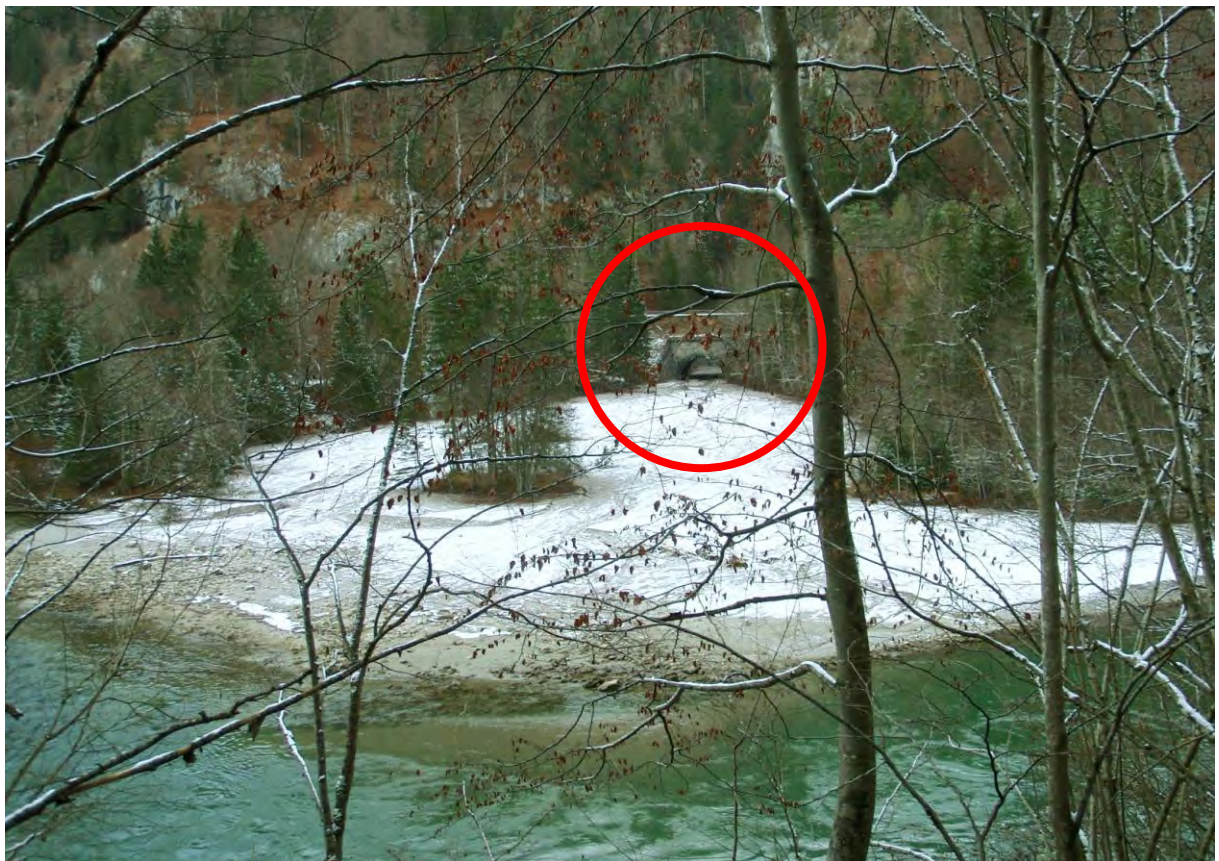
Bild 6: Bruckgraben Mündungskegel und Durchlass der Bahnstrecke. Foto: Haseke 25.11.2010

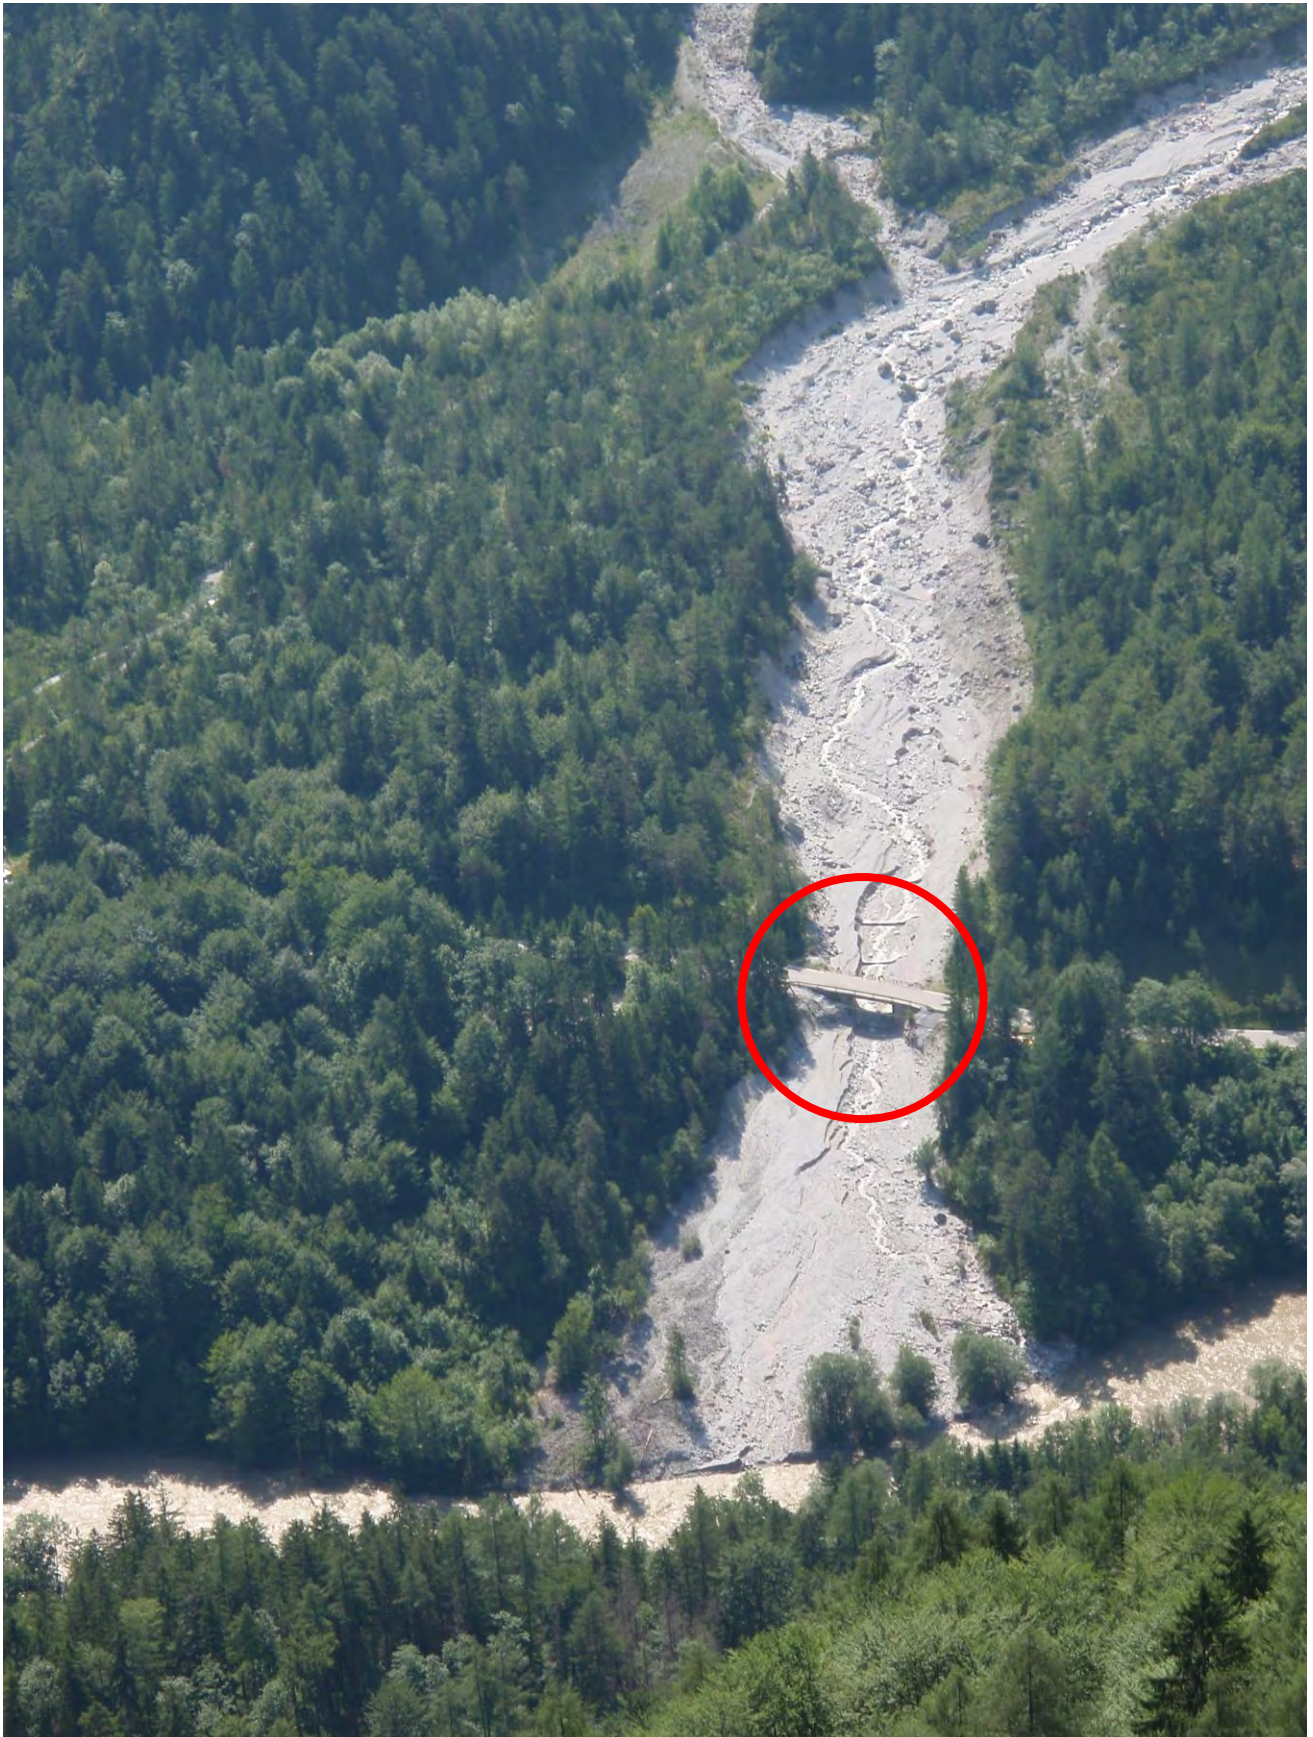
Bild 52: Der Haindlkargraben vom Bruckstein aus gesehen: Das Dilemma der Straßenbrücken im Gesäuse zeigt sich auf den ersten Blick. Hier sind bautechnisch - verkehrspolitische Weichenstellungen notwendig. - Foto: Haseke 24.06.2012

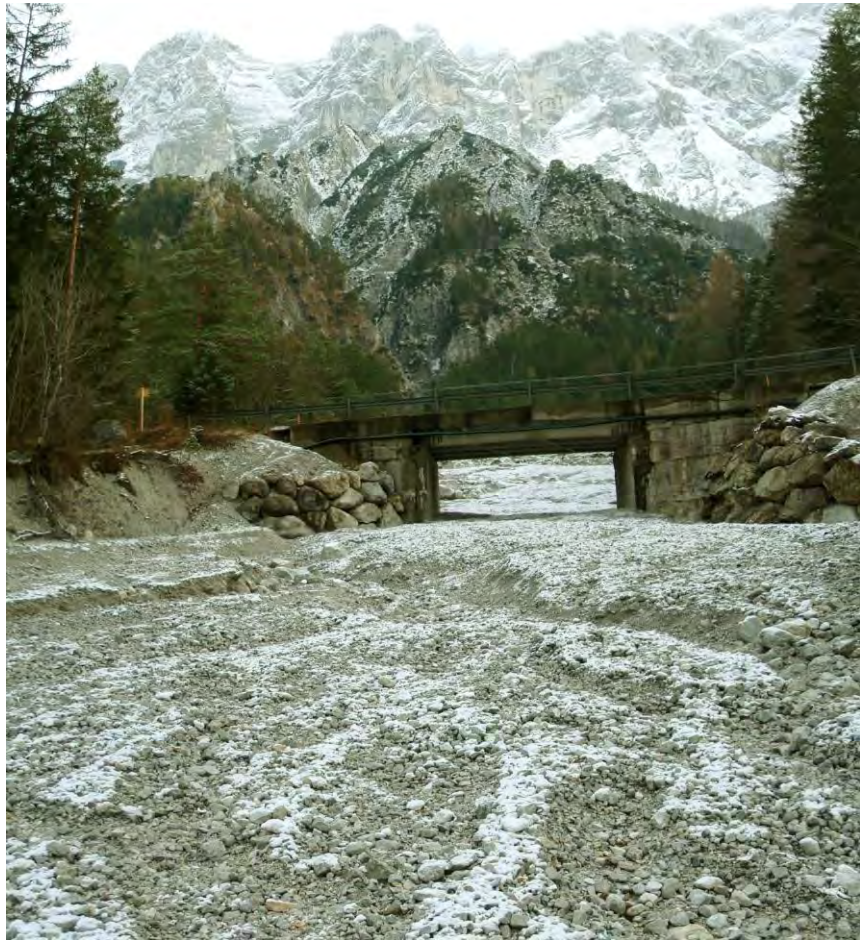
Bild 53: Haindlkargraben –  
Brücke der B146 von unten.  
Foto: Haseke 25.11.2010

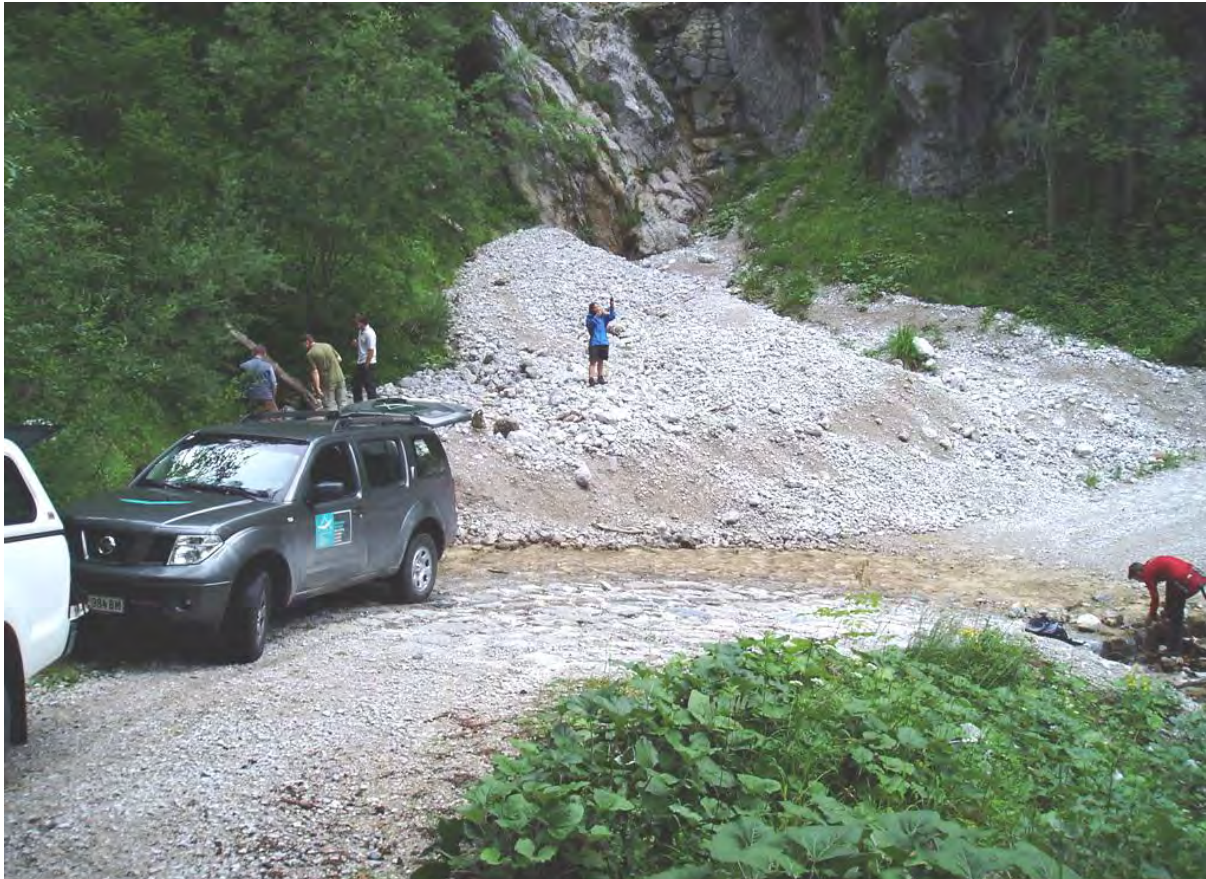
Bild 55: Kühgraben – Querung der Forststraße Rauchbodenweg. – Foto: Haseke 4.7.2008

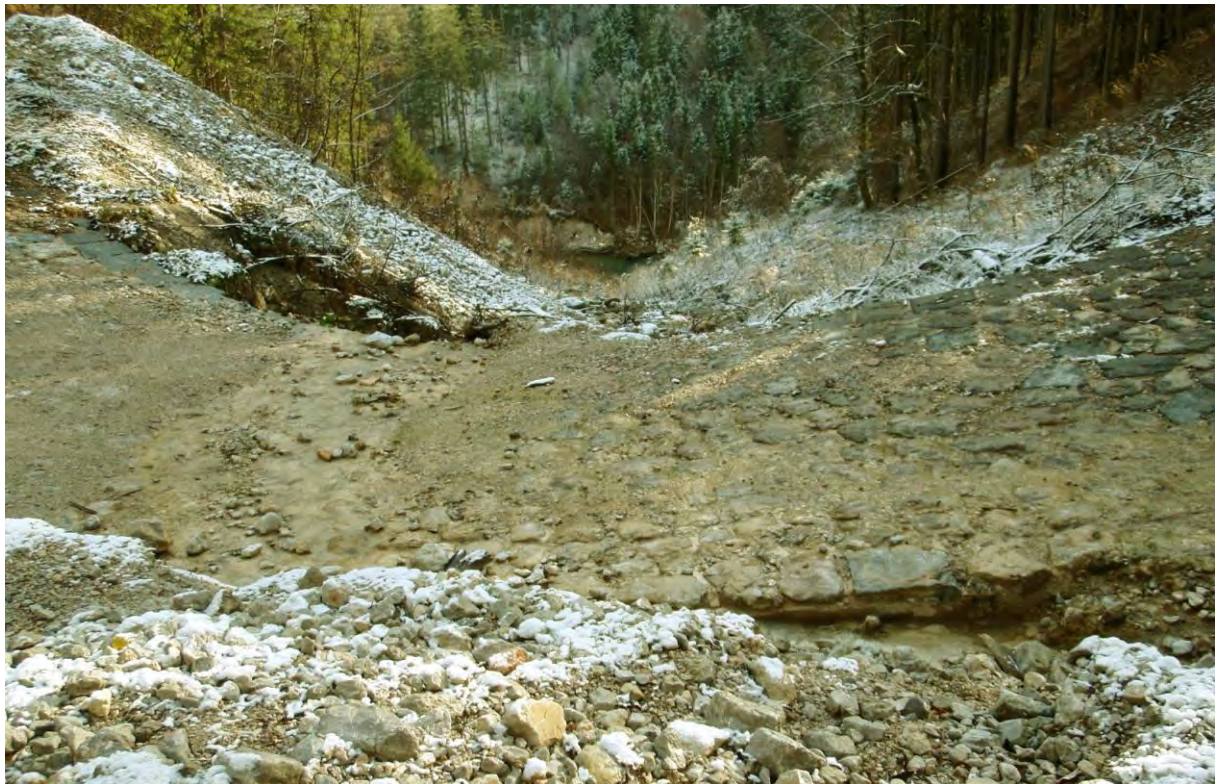
Bild 56: Kühgraben von der Furt des Rauchbodenweges abwärts. Die Bahn weiter unten fährt in einer Schutzgalerie. – Foto: Haseke 25.11.2010

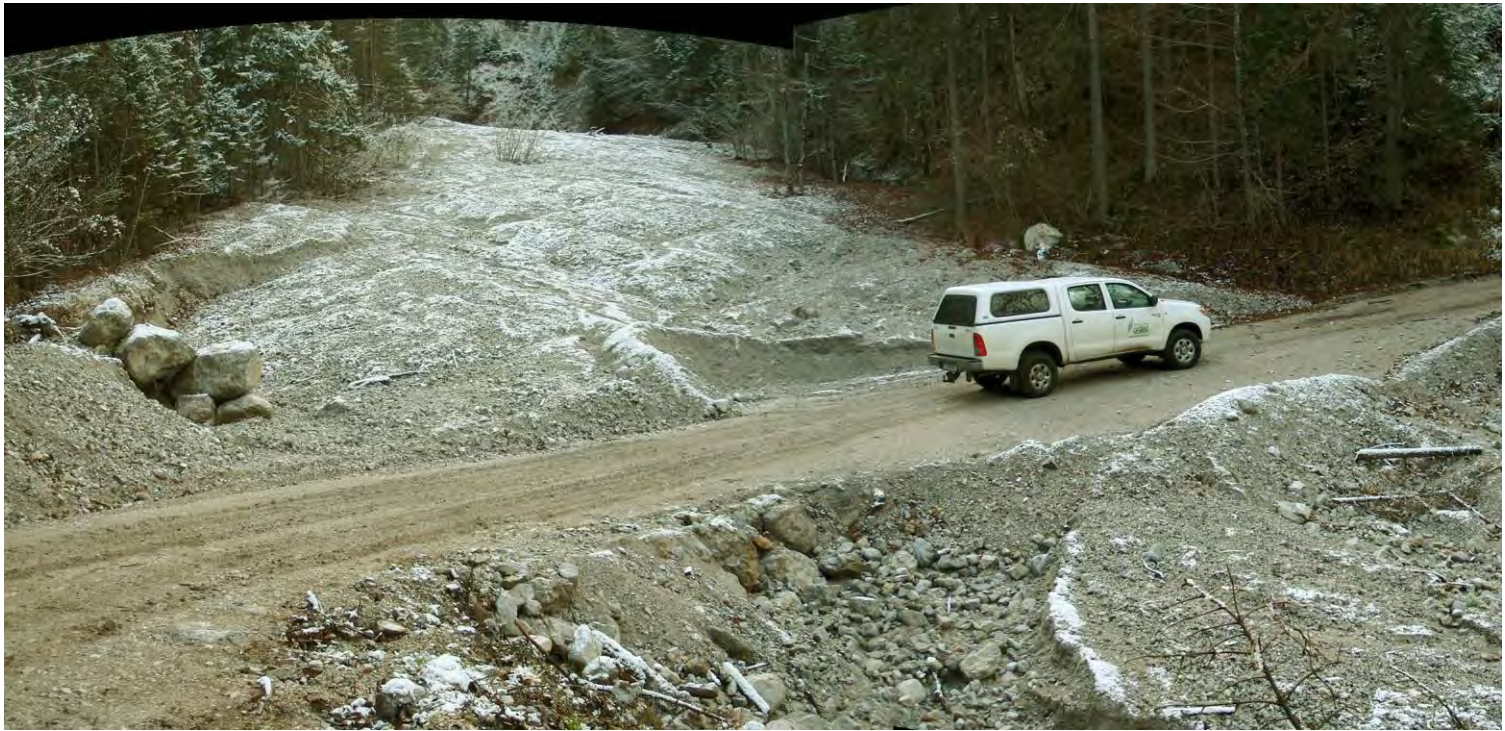
Bild 64: Mardersteingraben – Querung der Forststraße (Ennsbodenweg). - Foto: Haseke 25.11.2010

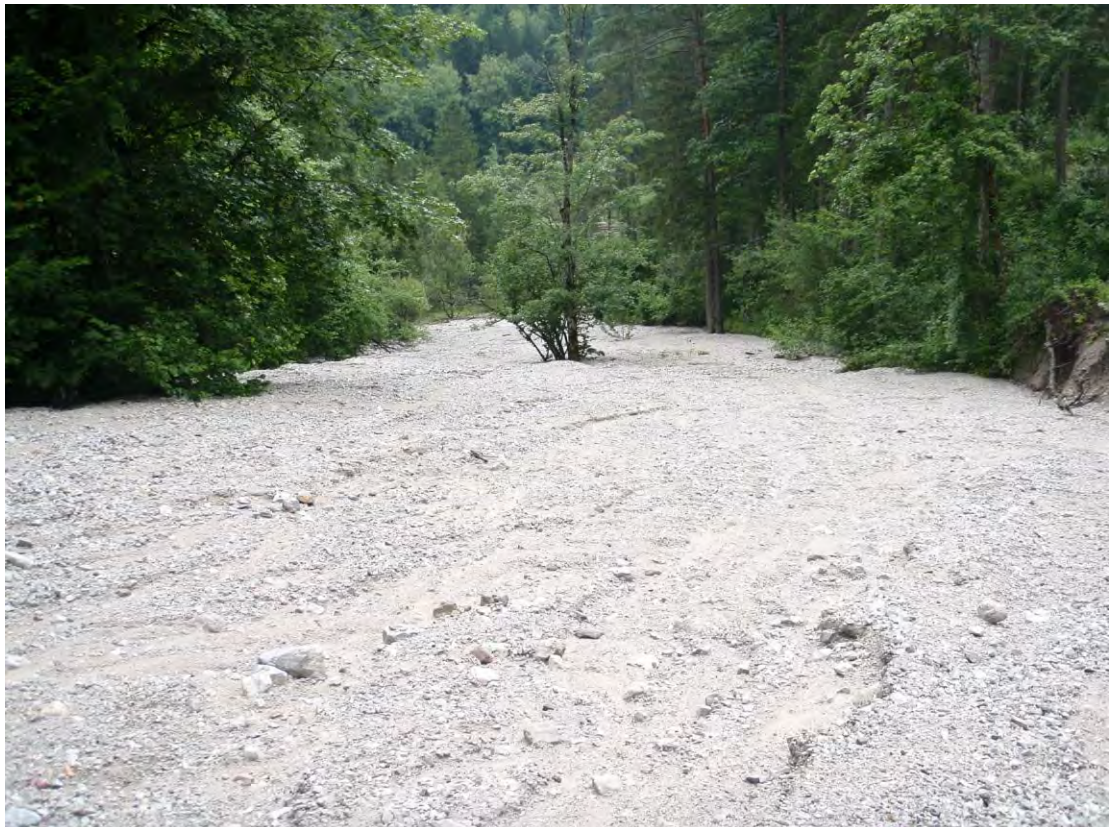
Bild 65: Mardersteingraben – aktuelle Situation an der Forststraßenquerung, nach unten / ennswärts gesehen. - Foto: Haseke 30.07.2012

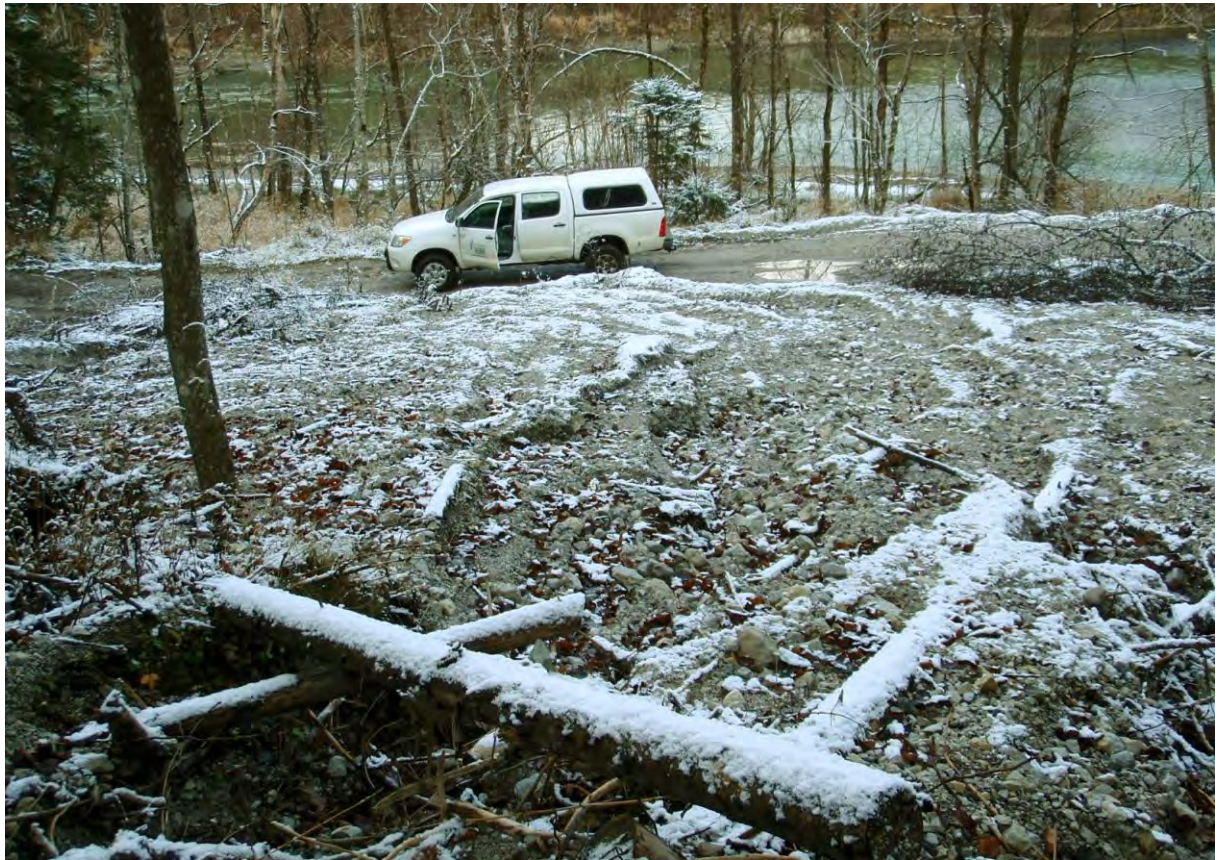
Bild 66 und 67: Festeticsgraben – Progressive Auswilderungen im Bestand östlich des Grabens mit der Forststraße (Ennsbodenweg). - Fotos: Haseke 25.11.2010

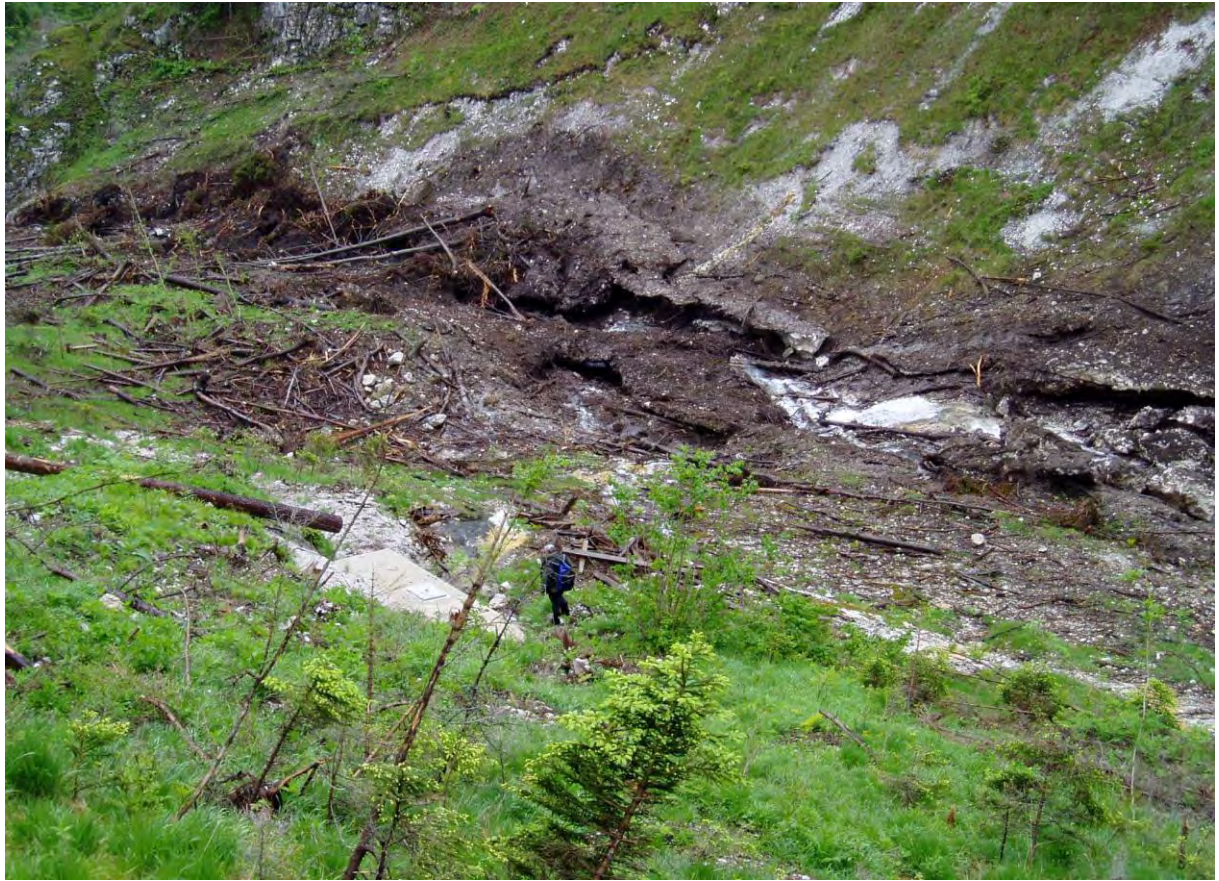
Bild 68: Rohrgraben – Oberes Rohr nach der Katastrophenlawine. - Foto: Haseke 1.6.2006

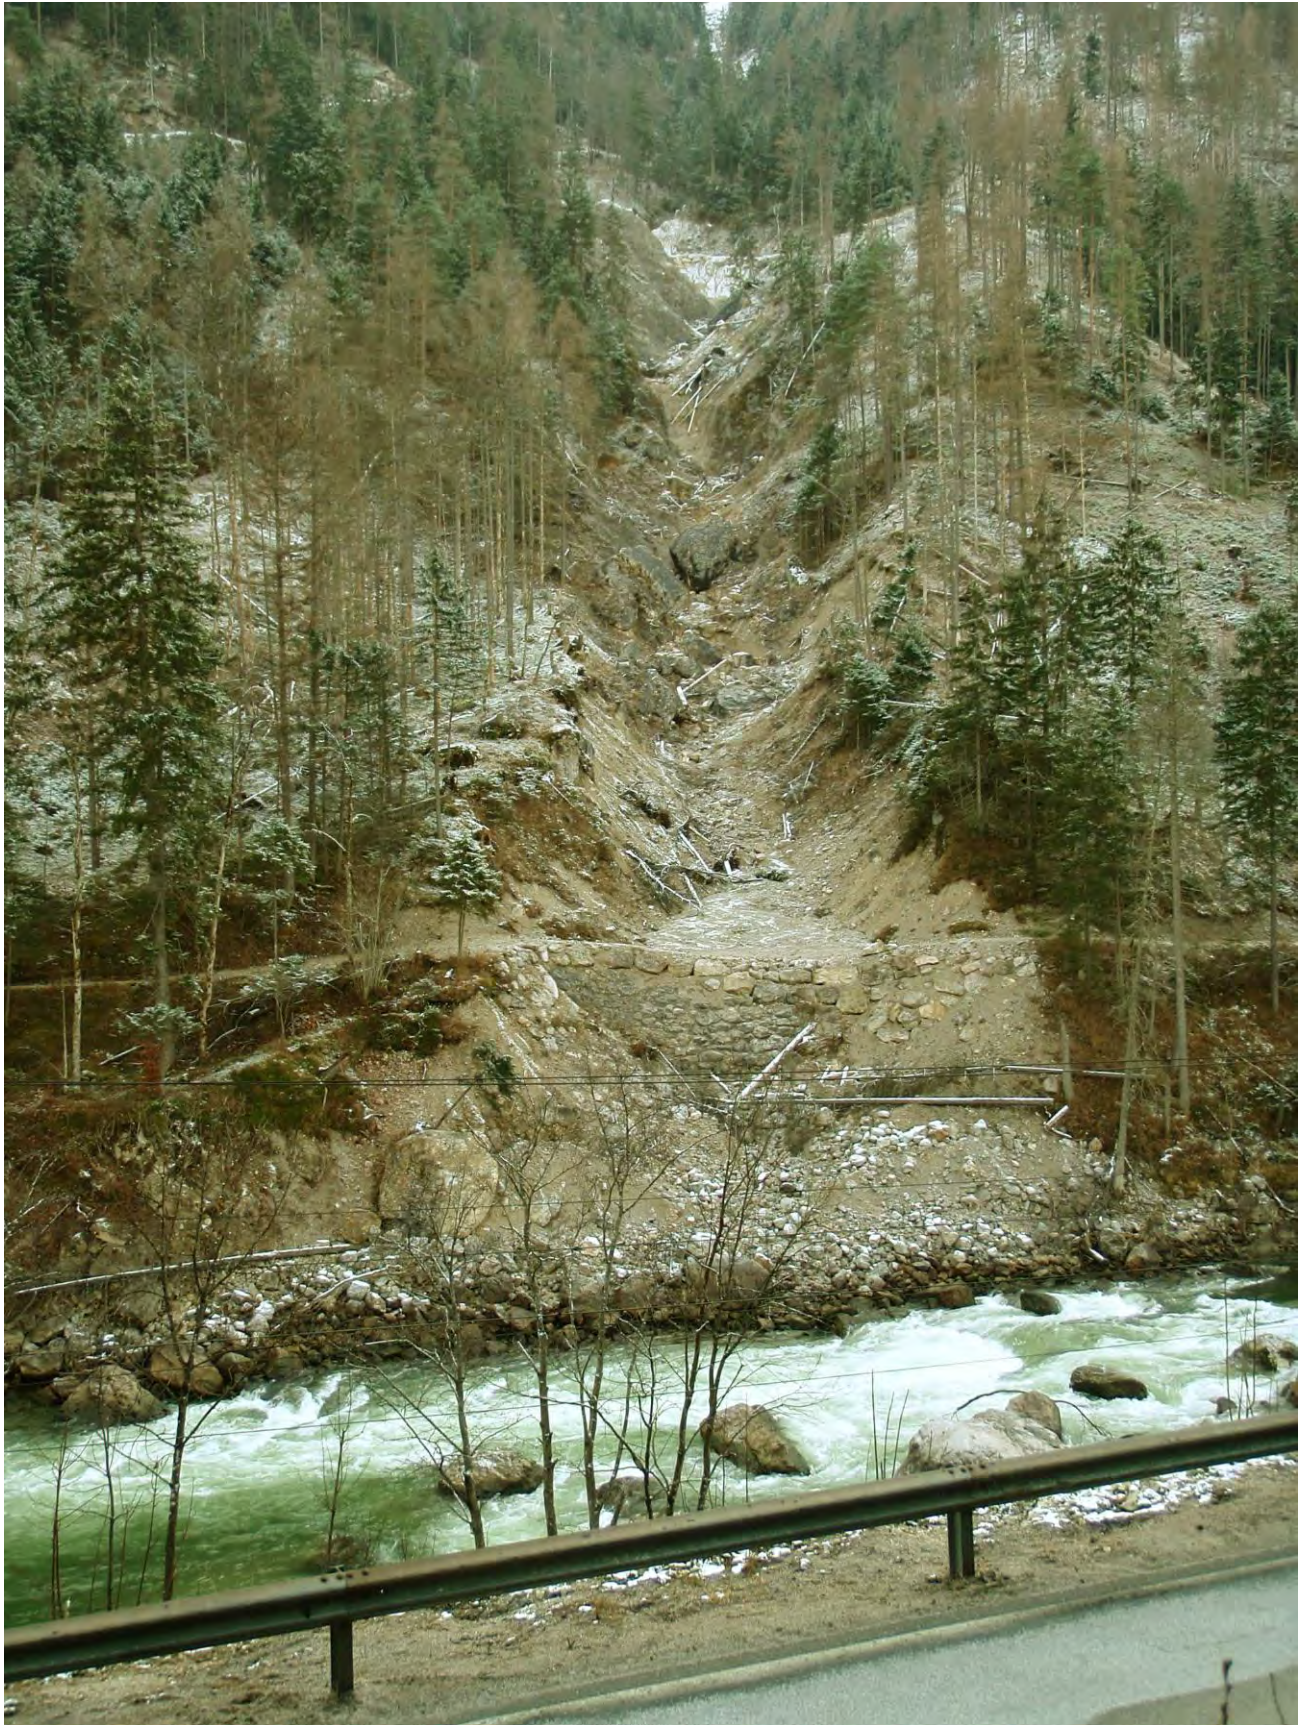
Bild 71: Planspitzgraben – Totale mit gemauerter Forststraßenfurt (Ennsbodenweg) und mit dem nach einem Murenabgang 2006 entstandenen Ennskatarakt. - Foto: Haseke 25.11.2010

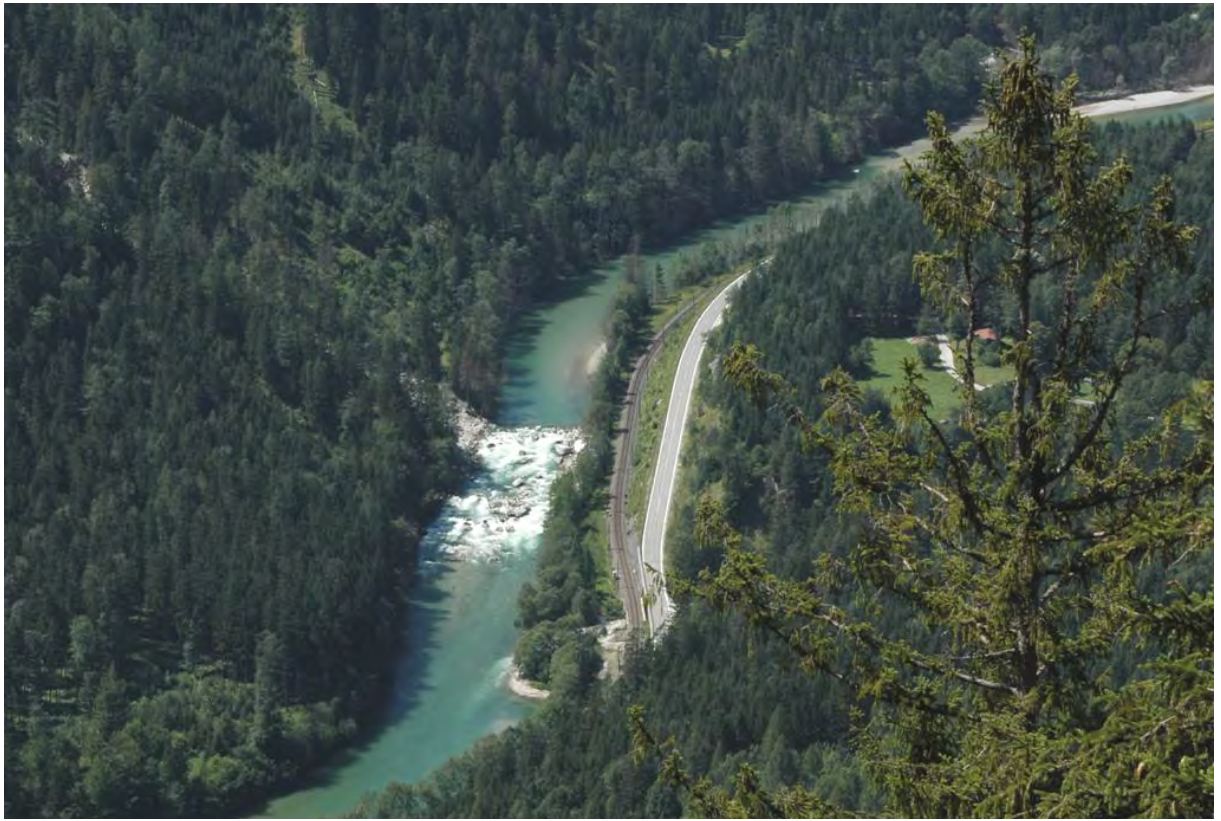
Bild 72: Planspitzgraben – Blick vom Gstatterstein auf den nach einem Murenabgang 2006 entstandenen Ennskatarakt. - Foto: Haseke 1.8.2007

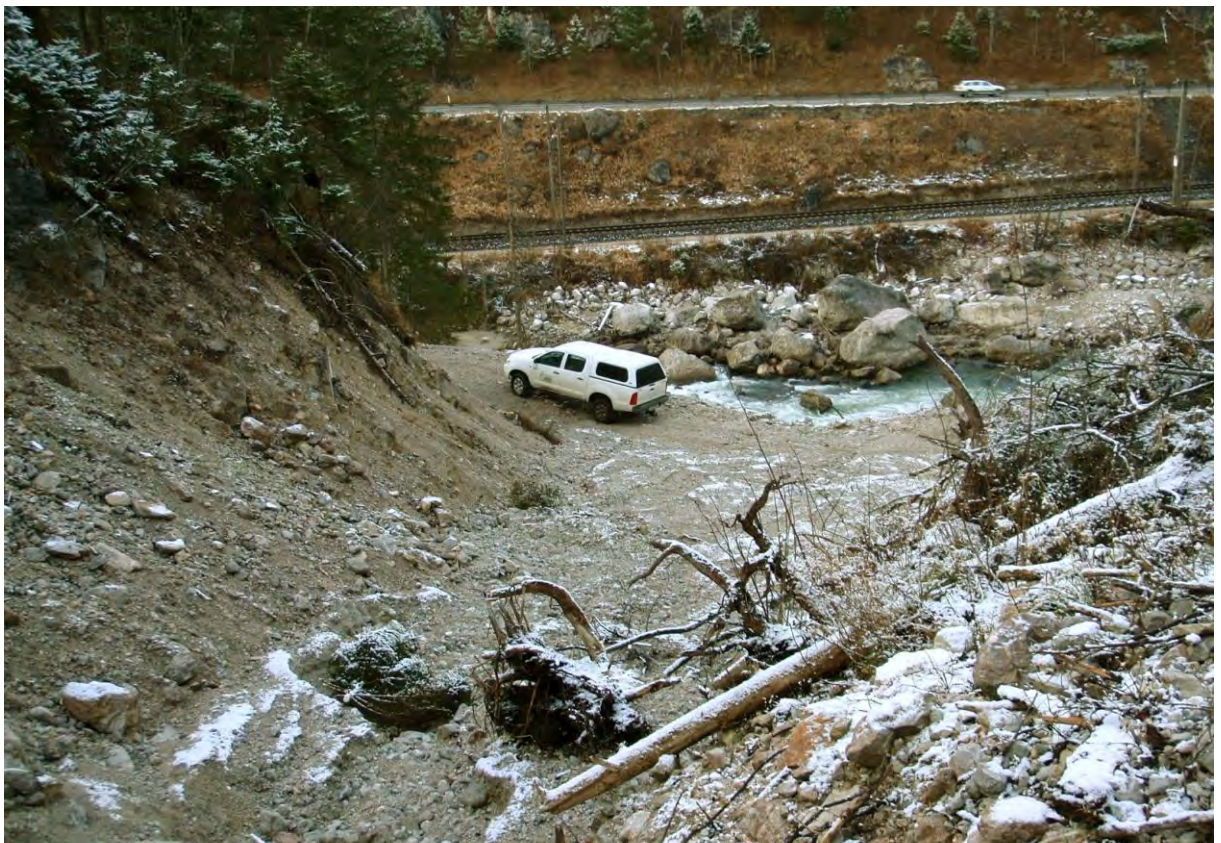
Bild 73: Planspitzgraben – Forststraßenfurt und die nach dem Murenabgang in den Gefahrenbereich gerückte Bahnstrecke am anderen Ennsufer. - Foto: Haseke 1.8.2007

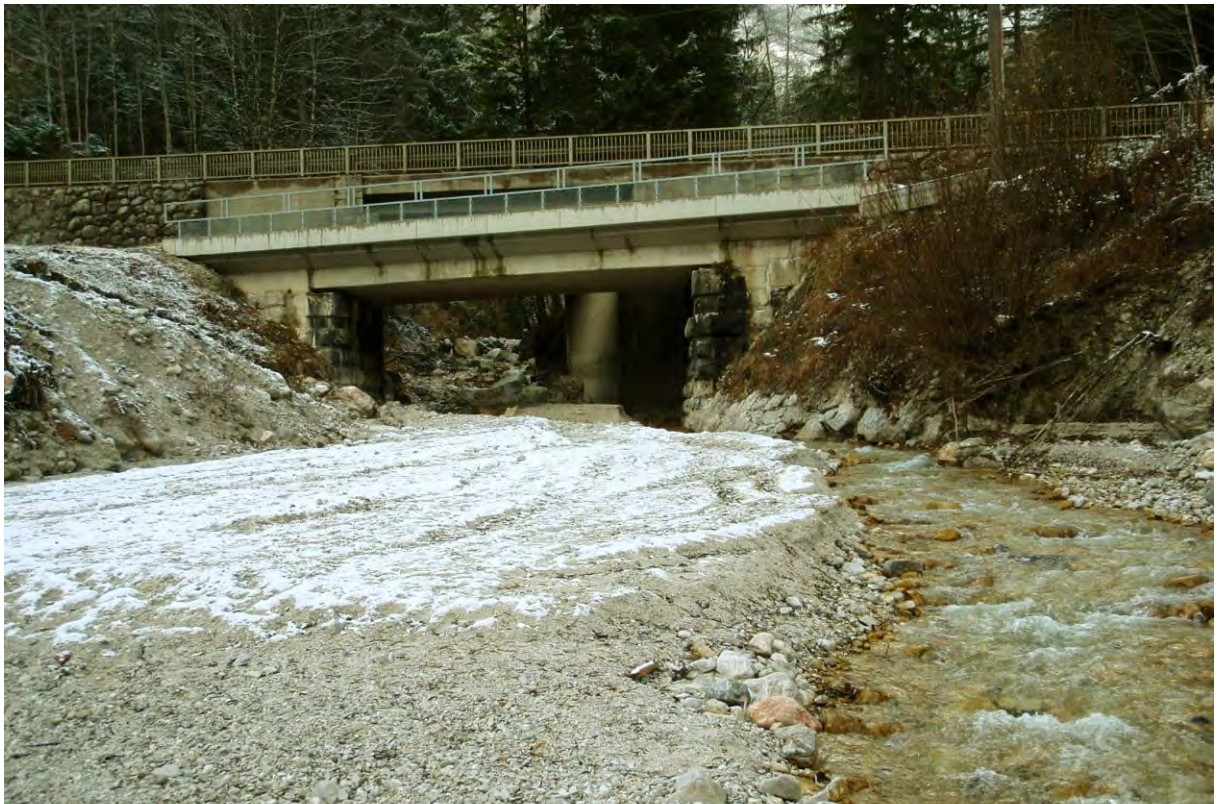
Bild 74: Weissenbachl – Mündung mit niedrig angesetzter Bahnbrücke ÖBB (im Vordergrund) und Straßenbrücke B 146, die wesentlich mehr lichte Weite aufweist. - Foto: Haseke 25.11.2010

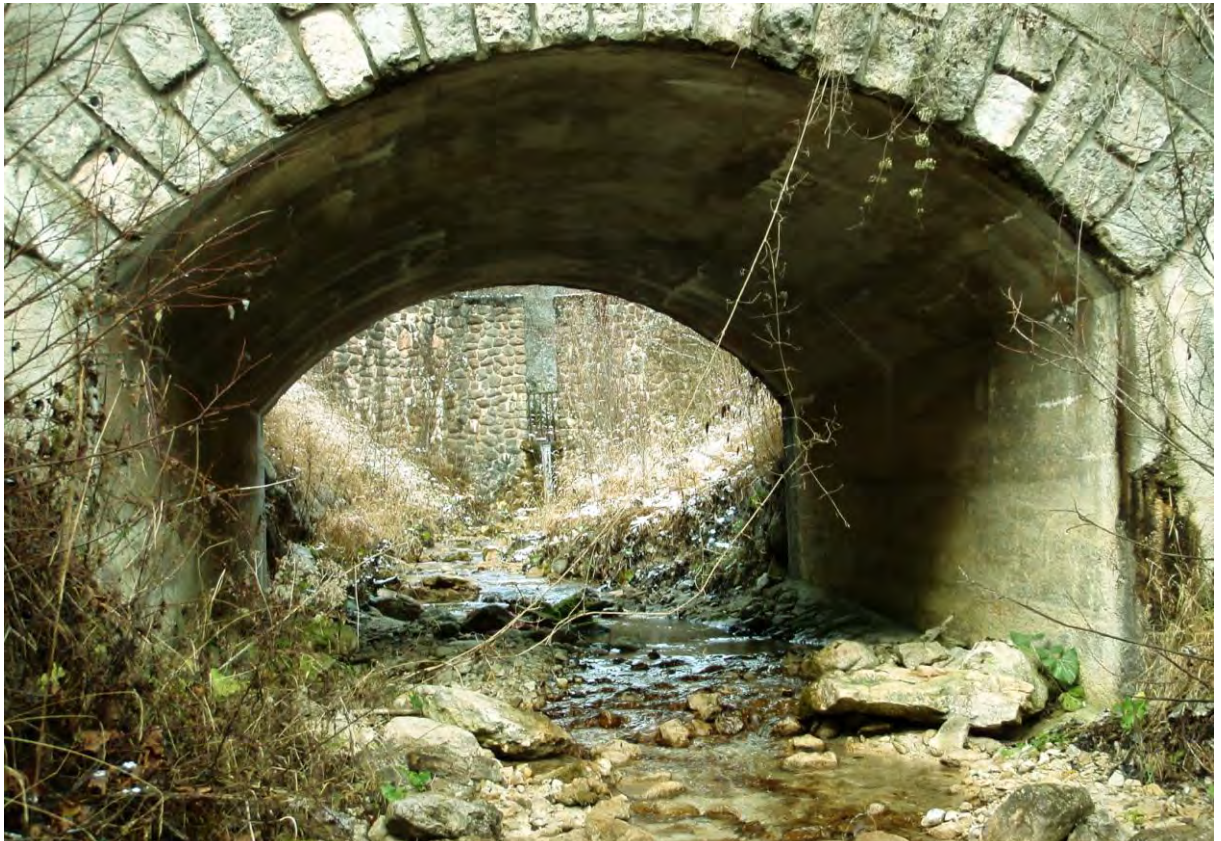
Bild 80: Klausgrabenmündung – Straßendurchlass B 146 und Geschiebesperre im Hintergrund. Das Sammelgerinne des Gstatterbodener Kessels führt hier kein Geschiebe. - Foto: Haseke 25.11.2010

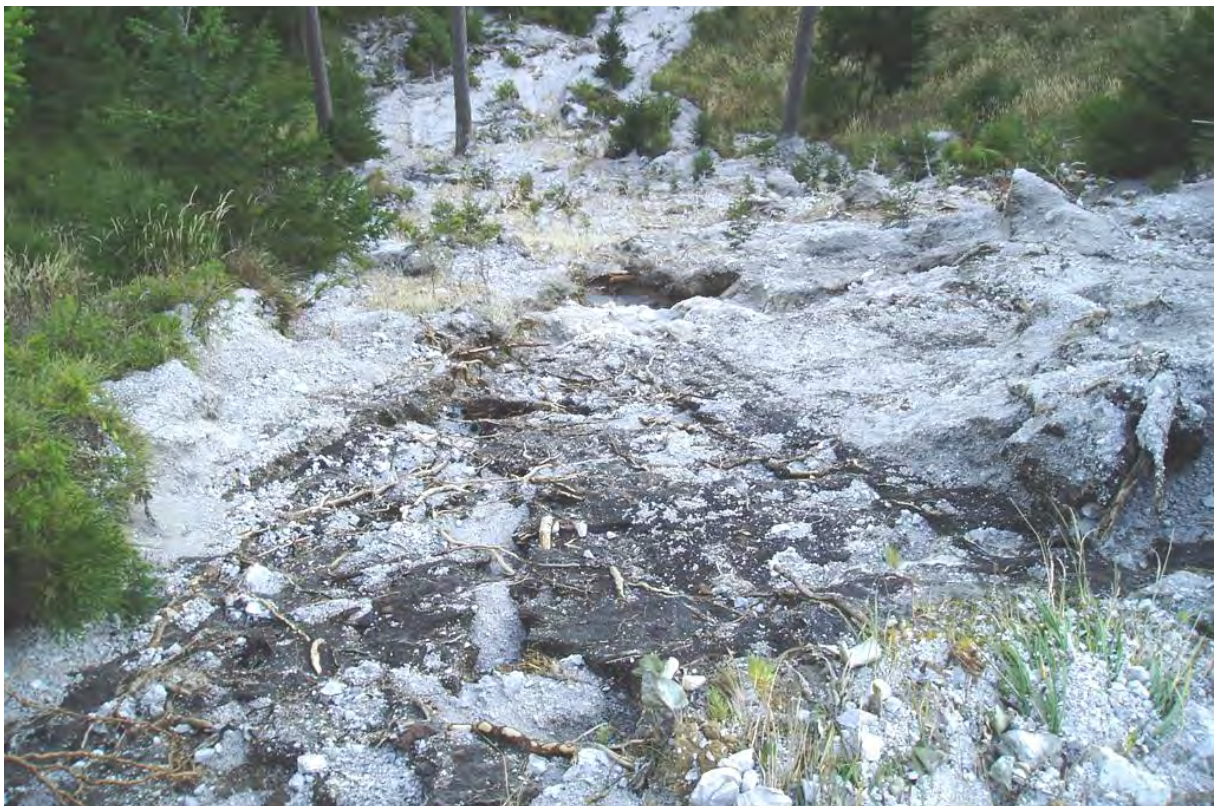
Bild 81: Im Draxltal und Gstatterbodener Kessel kommt es bei Unwettern vereinzelt zu Murenabgängen und Geschiebestrecken, die aber lokal bleiben und nur für einzelne Forststraßenabschnitte ein Problem sind. - Foto: Haseke 22.9.2007
