**Steiermärkische Landesforste**  
**Nationalpark Gesäuse GmbH**  
**August 2012**

**Life-Gesäuse**

# **MANAGEMENTPLAN**

## **WITTERSCHUTT und GESCHIEBE**

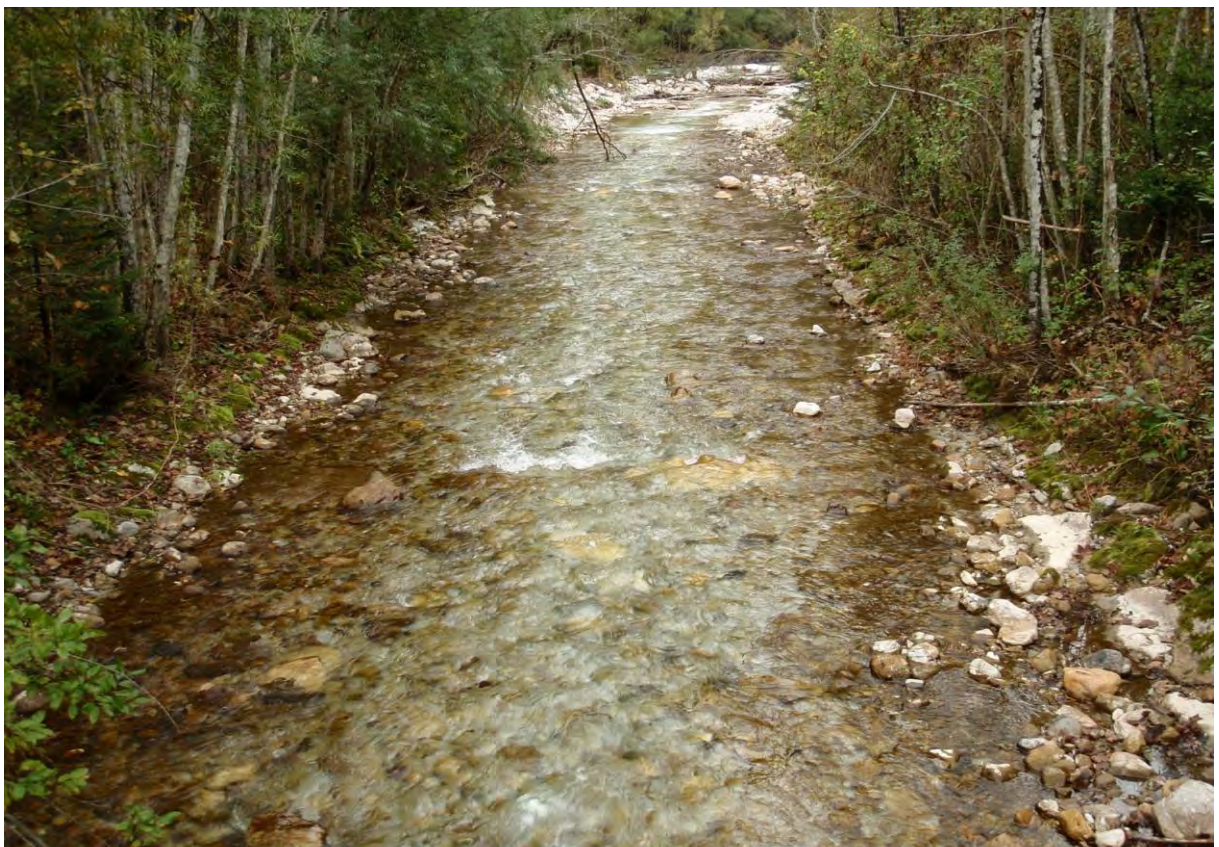
Bild 11: Johnsbach Mündungsstrecke, Blick von der B 146 bachabwärts. Letzter aus Sicherheitsgründen noch "originalverbauter" Abschnitt. - Foto: Haseke 10.10.2010

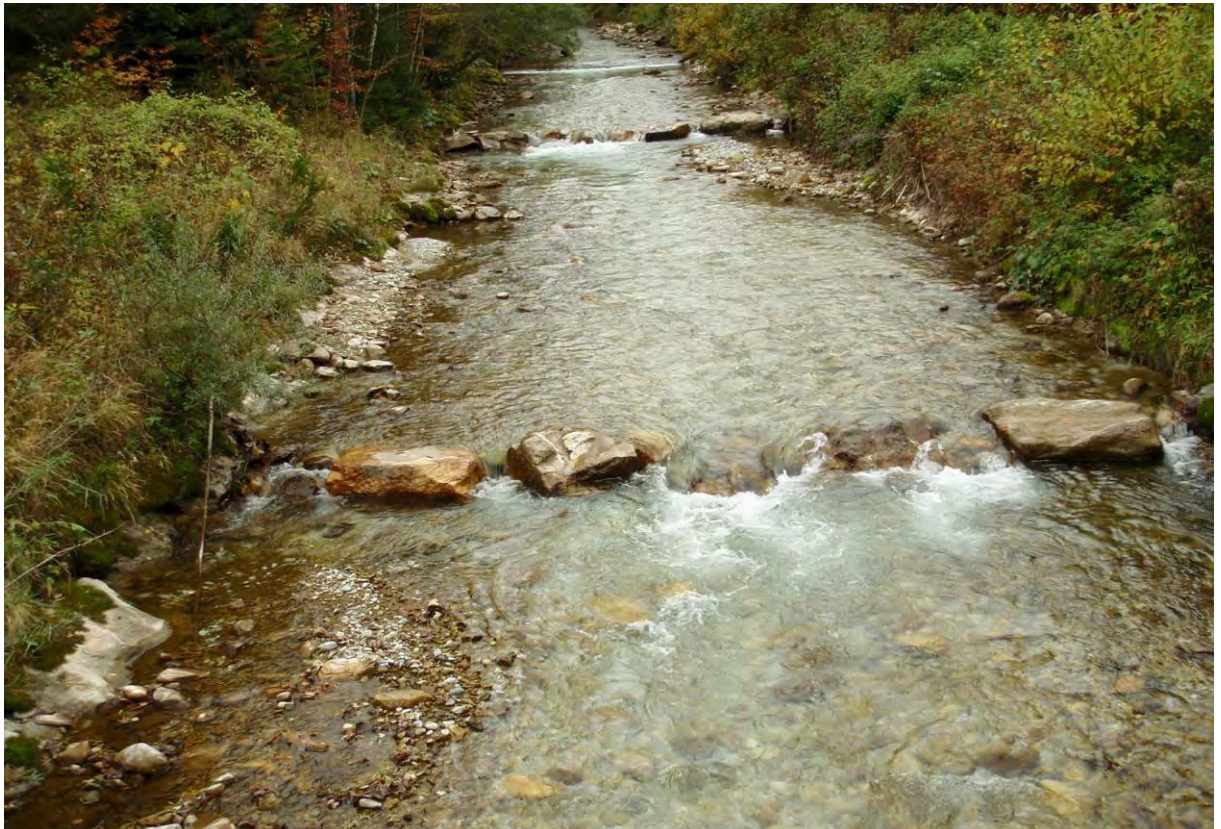
Bild 12: Johnsbach von der Straßenbrücke B146 aufwärts bei Niederwasser, Letzter aus Sicherheitsgründen "originalverbauter" Abschnitt und Ziel möglicher künftiger Bachbetträumungen.  
Foto: Haseke 8.10.2010

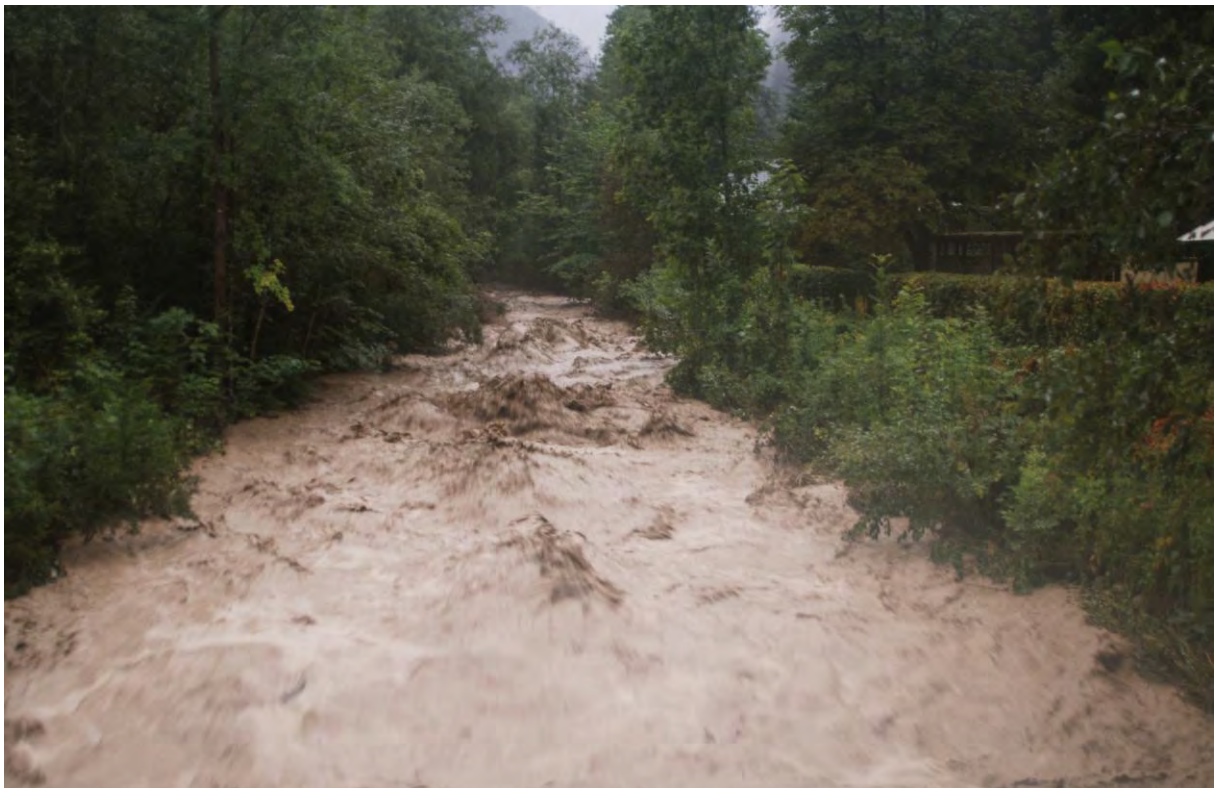
Bild 13: Johnsbach von der Straßenbrücke B146 aufwärts bei HQ50 - Hochwasser.  
Foto: Hollinger 20.7.2008

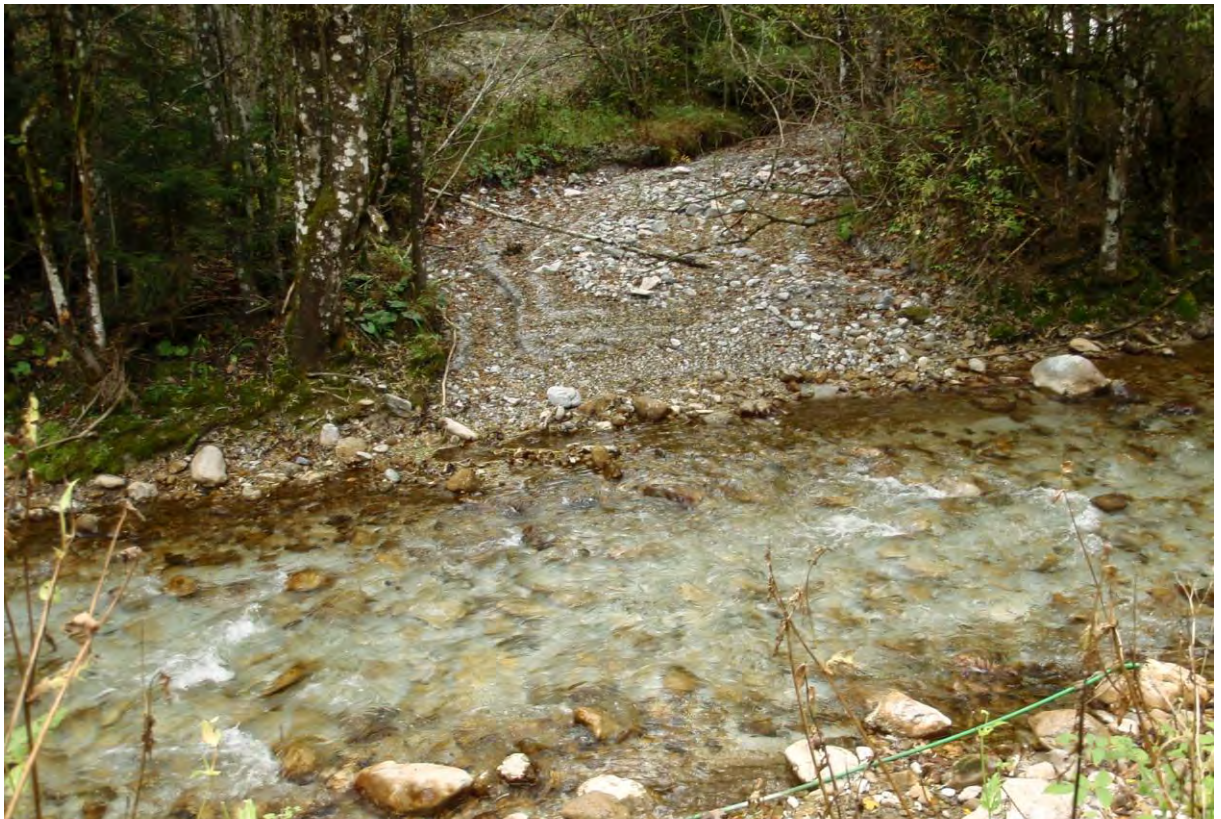
Bild 14: Humlechnergraben Mündung, Blick vom Ufer unweit Gasthof Bachbrücke. Der Johnsbach ist hier aus Sicherheitsgründen noch "originalverbaut", hier können auch künftig noch Bachbetträumungen notwendig werden. - Foto: Haseke 28.11.2010

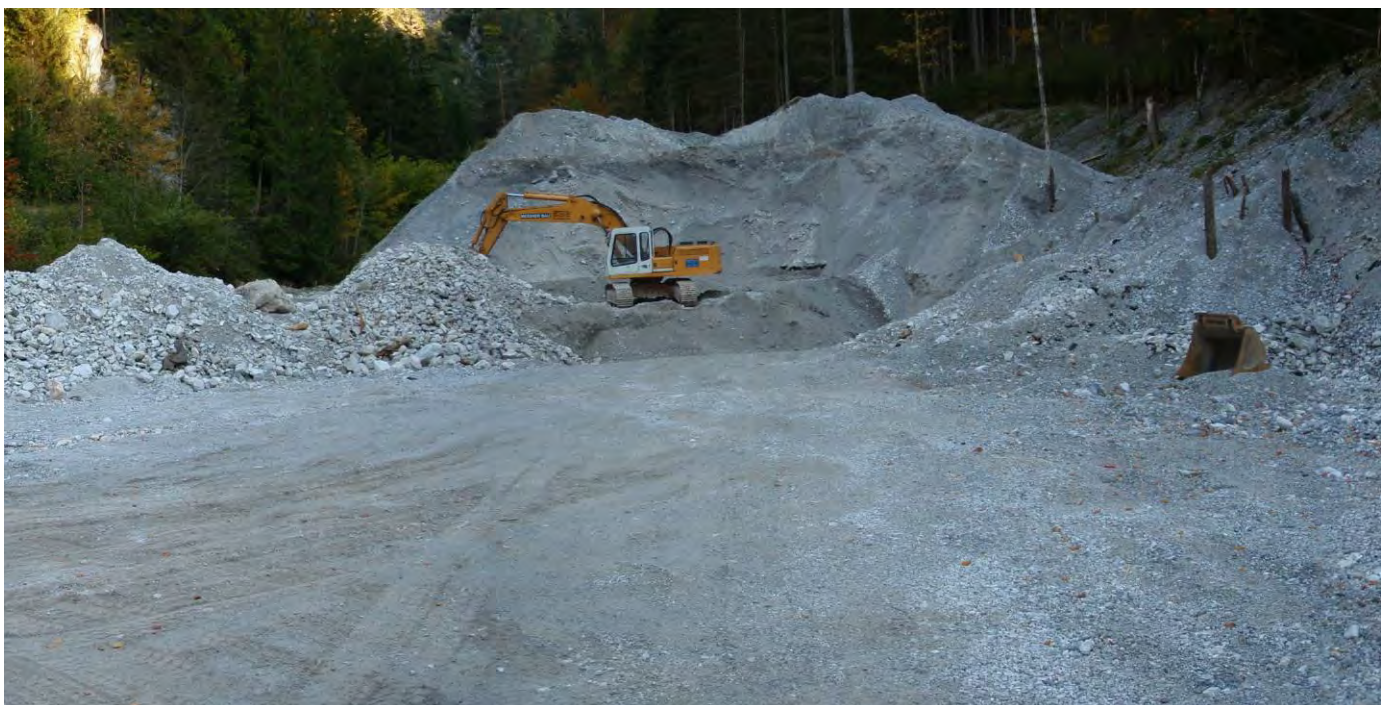
Bild 15: Humlechnergraben, Abbau der Sprengschutthalde nahe Mündung am Schluchtausgang. - Foto: Haseke 4.10.2010

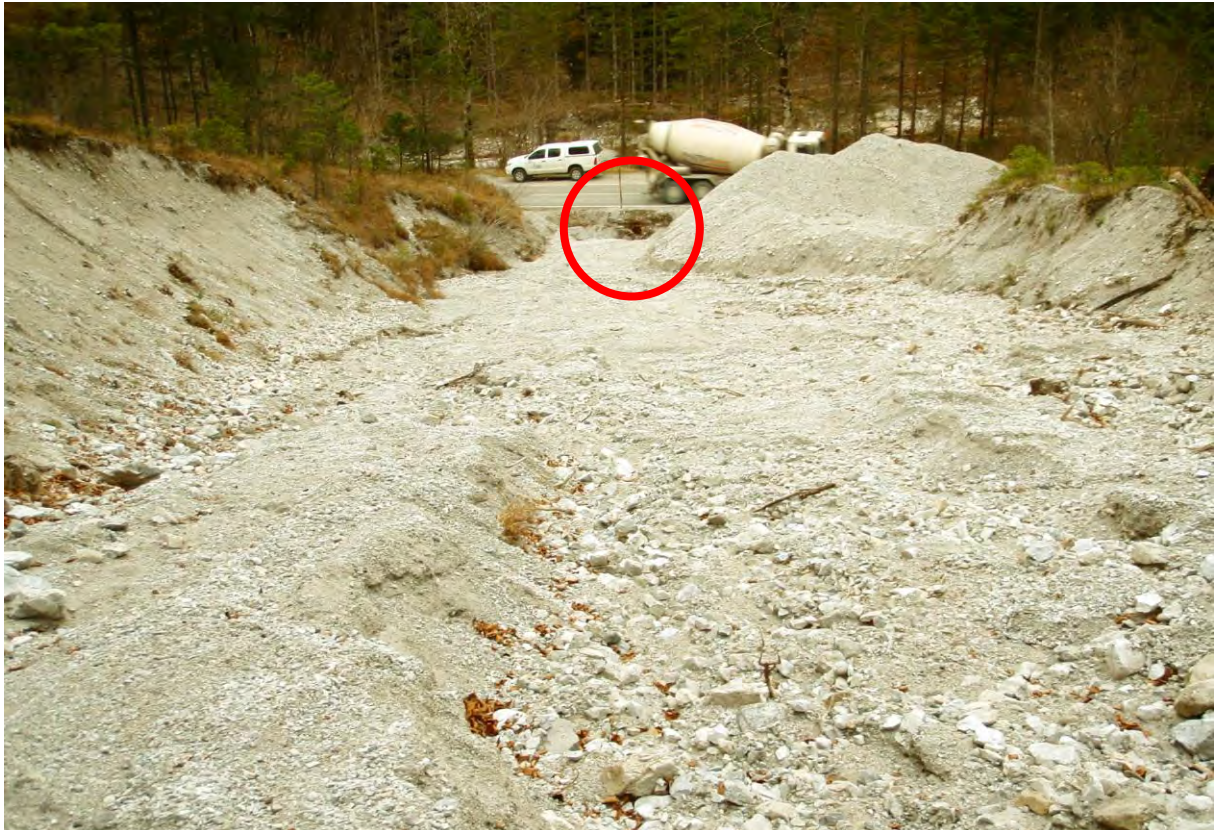
Bild 16: Neuweggraben mit Querung der Johnsbacher Landesstraße L 743 von oben gesehen. Kaum zu erkennen: Der winzige Durchlass - Foto: Haseke 23.11.2010

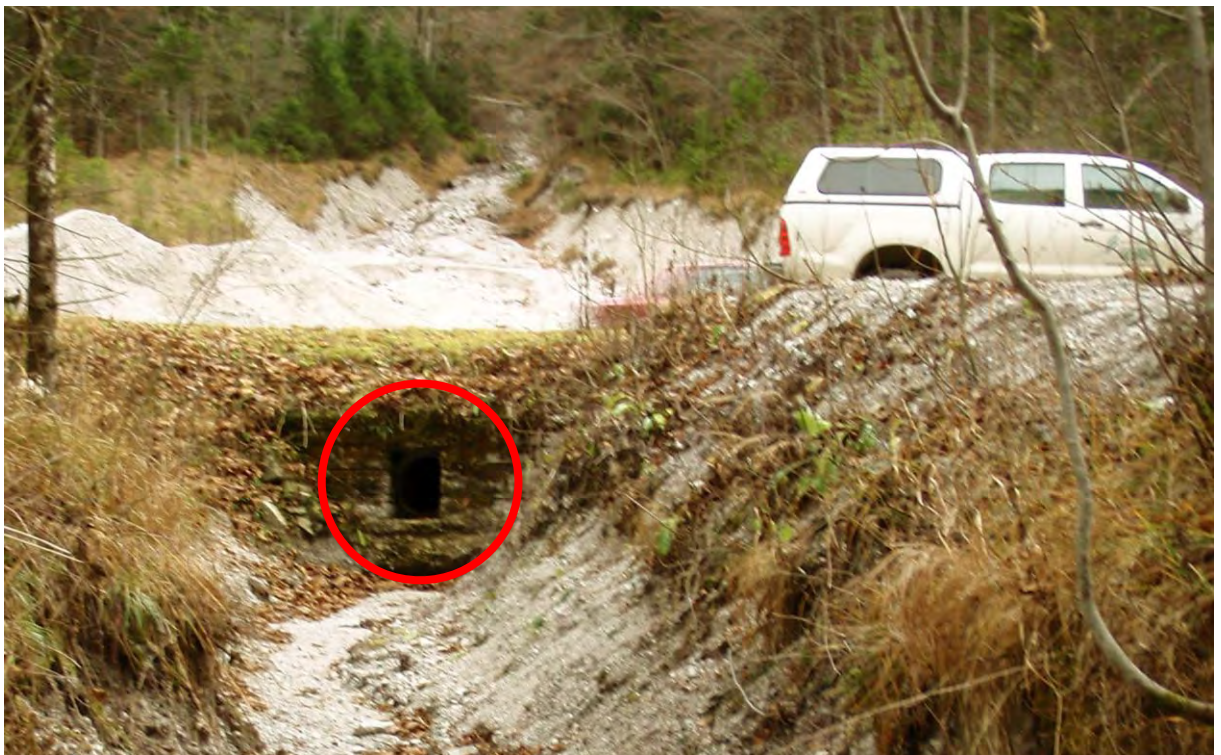
Bild 17: Neuweggraben Durchlass an der Johnsbacher Landesstraße - Foto: Haseke 23.11.2010

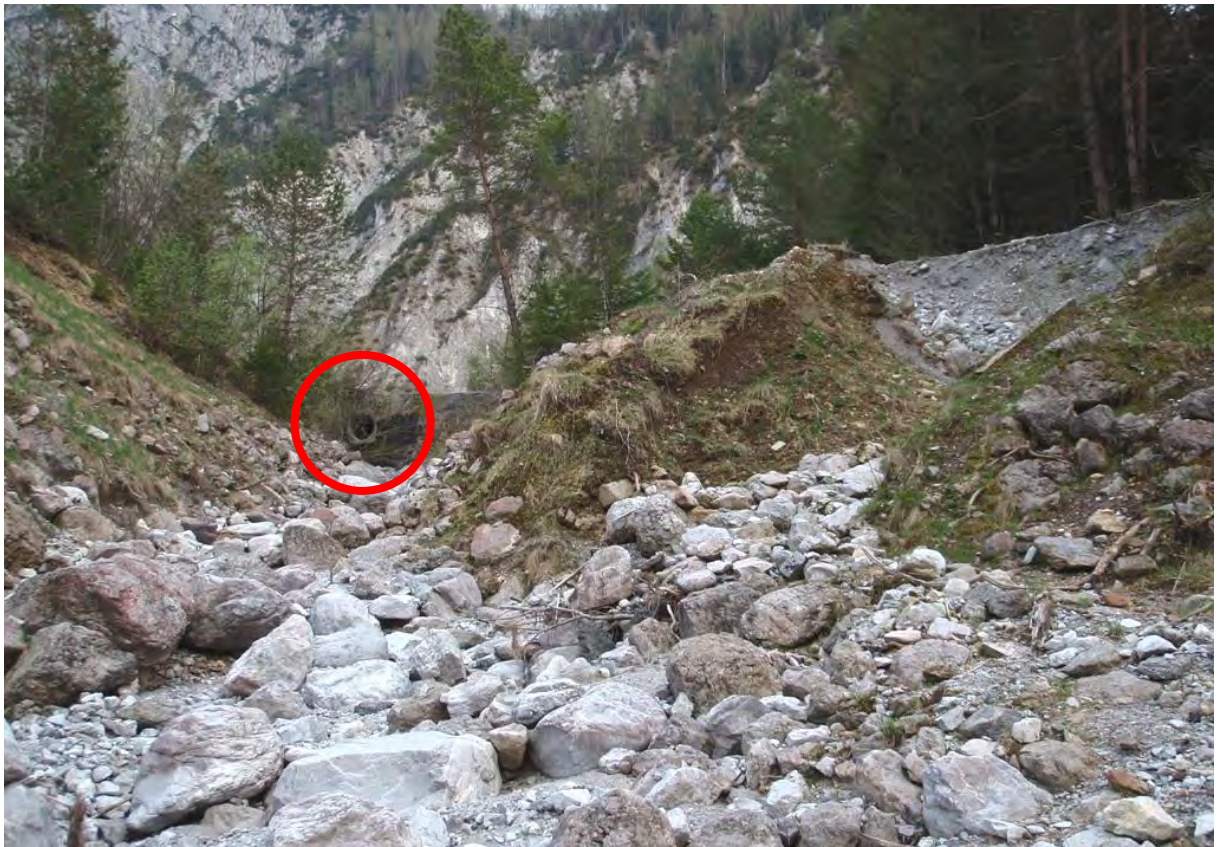
Bild 18: Gsenggrabenmündung mit der blockierenden Furt der Betriebsstraße im April 2010. Der geschiefbeführende Graben wurde seitlich ausgelenkt! - Foto: Haseke 27.4.2010

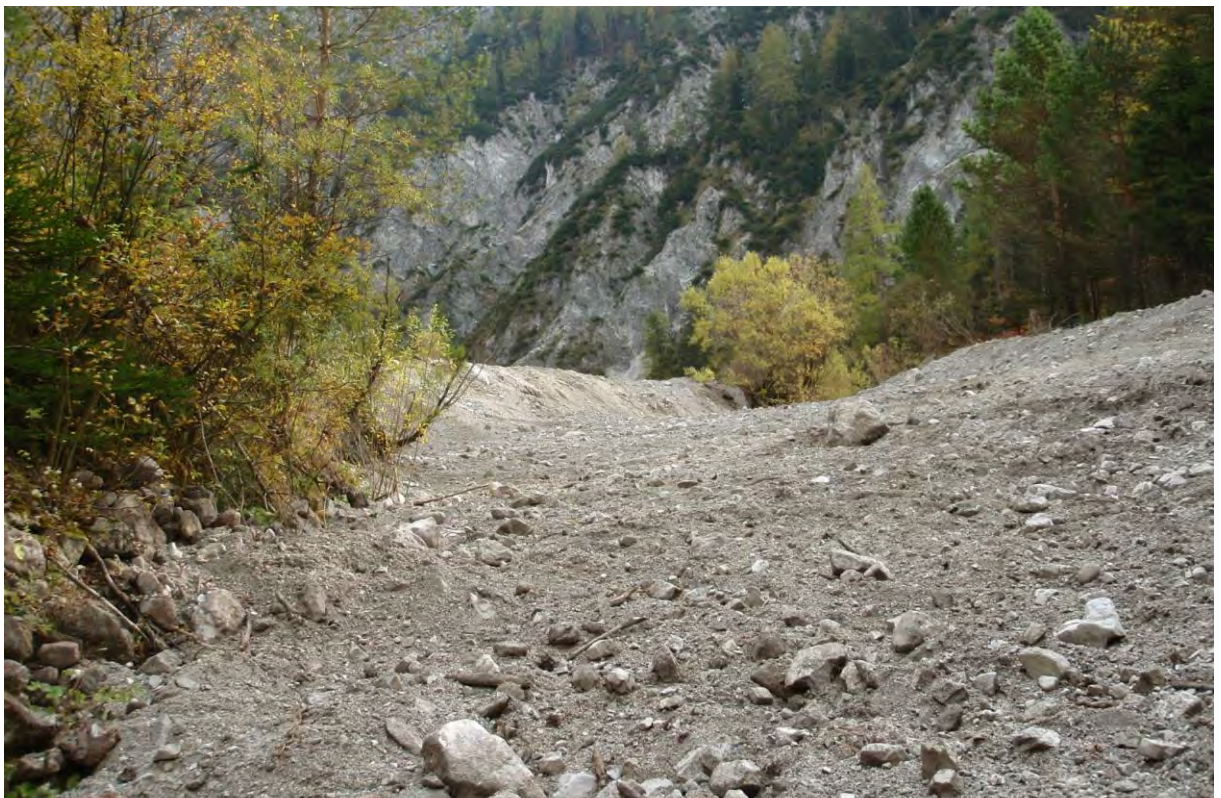
Bild 19: Gsenggrabenmündung nach Rückbau und Aufweitung - Foto: Haseke 23.10.2010

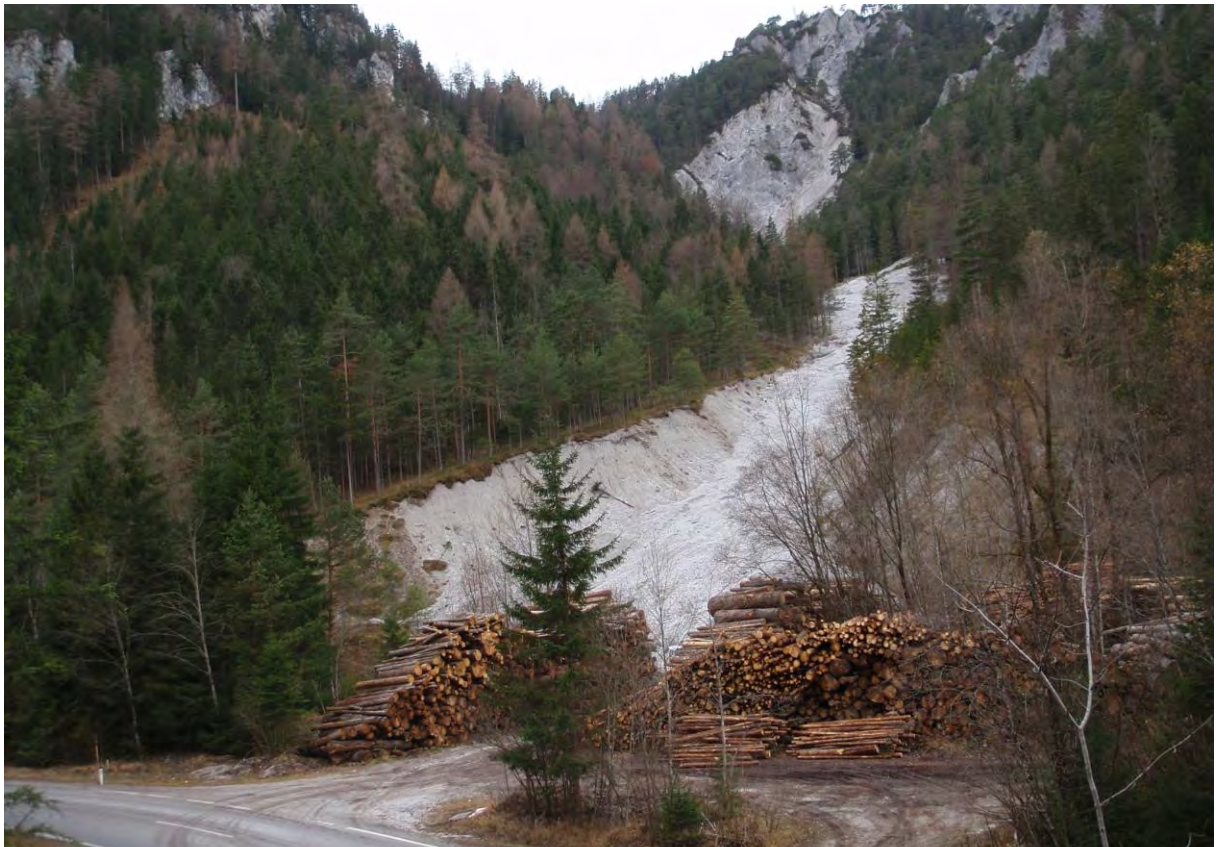
Bild 20: Mündung der Koderalbschütt auf einem Holzlagerplatz und auf die L 743. Es gibt keinen Durchlass und die natürliche Dynamik ist völlig unterbunden. - Foto: Haseke 23.11.2010

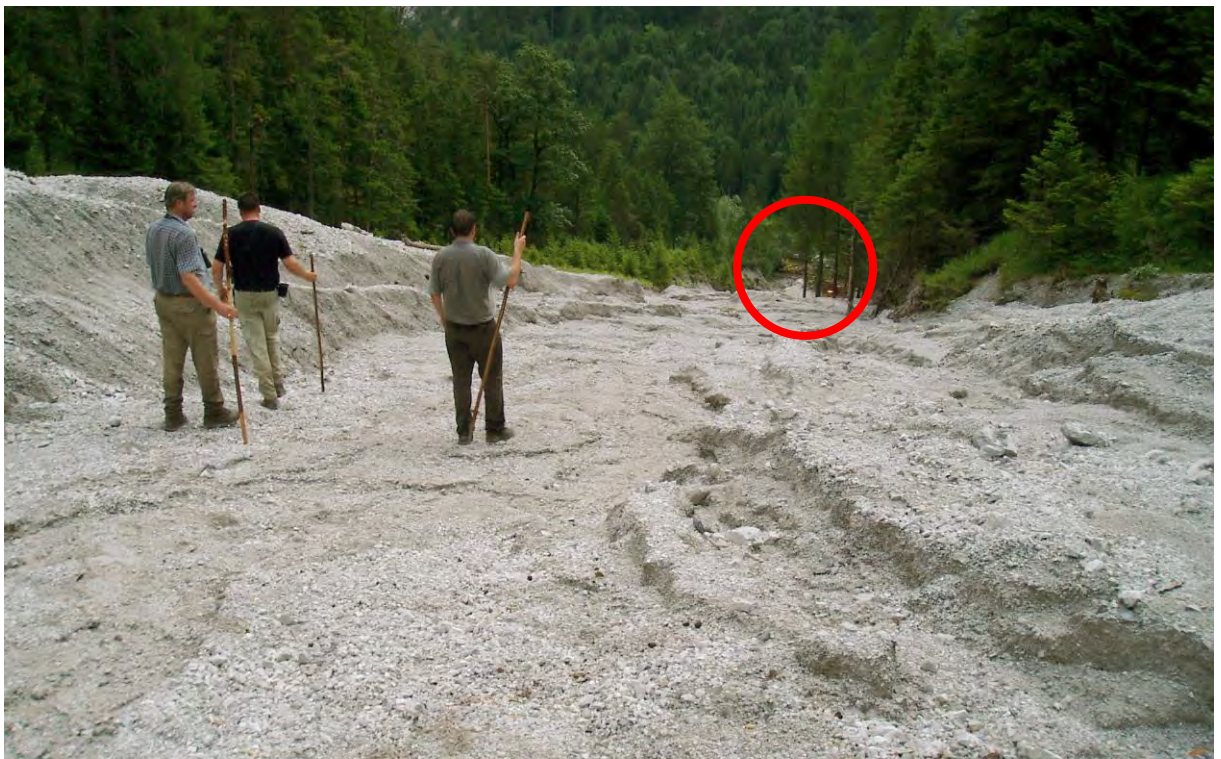
Bild 21: Koderalbschütt von oben, Kreis: Holzplatz und Straße L 743. - Foto: Haseke 27.6.2008

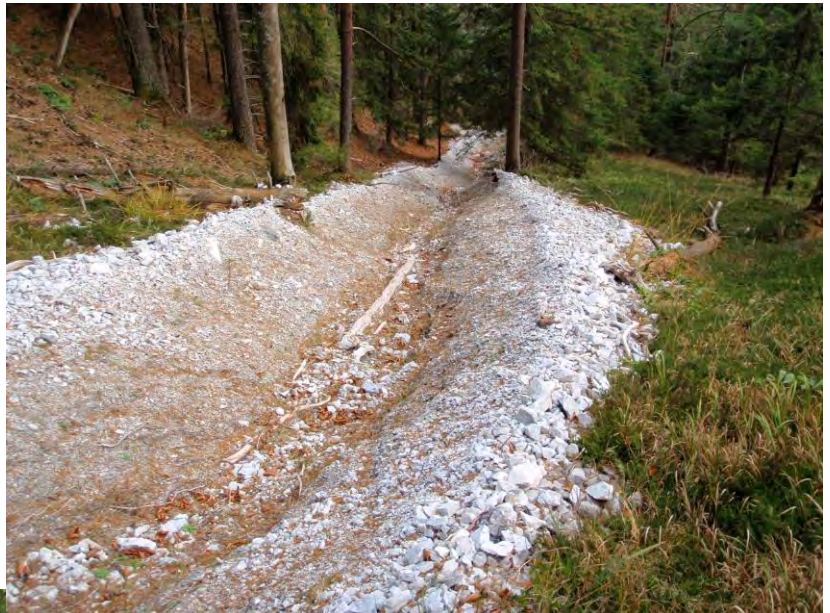
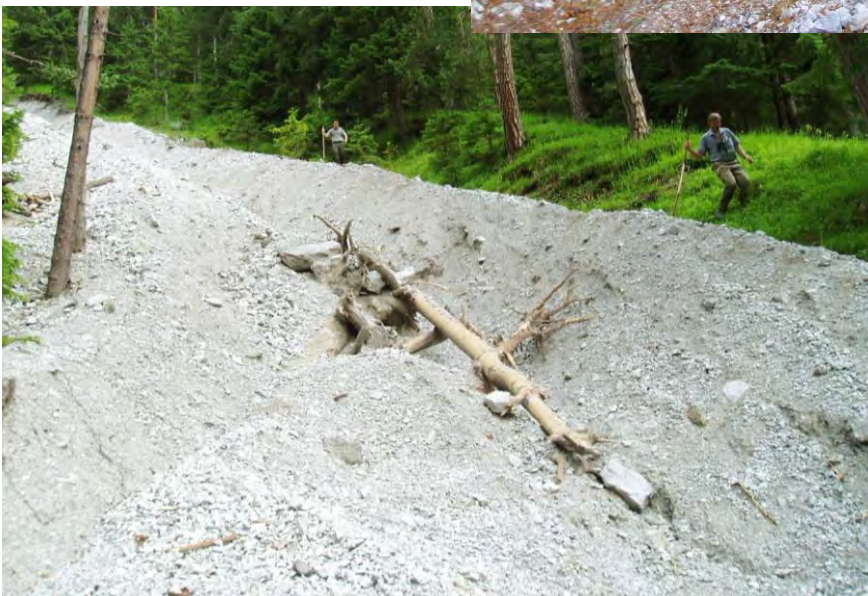
Bild 24: Seitlicher  
Zubringer zur  
Koderalbschütt, an den  
Oberhängen lagern  
gewaltige und bereits  
erosiv angerissene  
Schuttmassen. - Foto:  
Haseke 27.6.2008

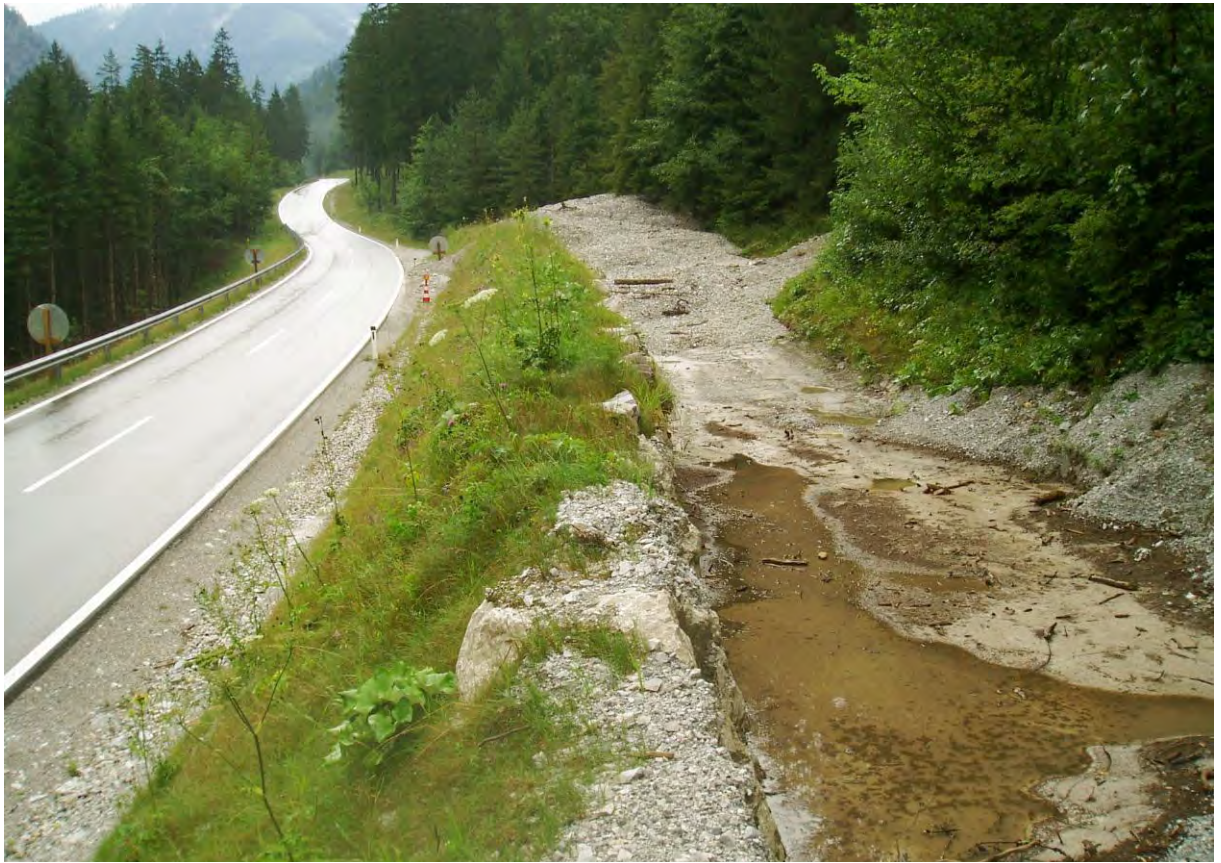
Bild 25: Murenschutzdamm an der L 743 für die vor wenigen Jahren neu entstandene "Langgriesrunse" knapp nördlich des Langgriesgrabens. Keine Verbindung zur Vorflut. - Foto: Haseke 26.7.2008

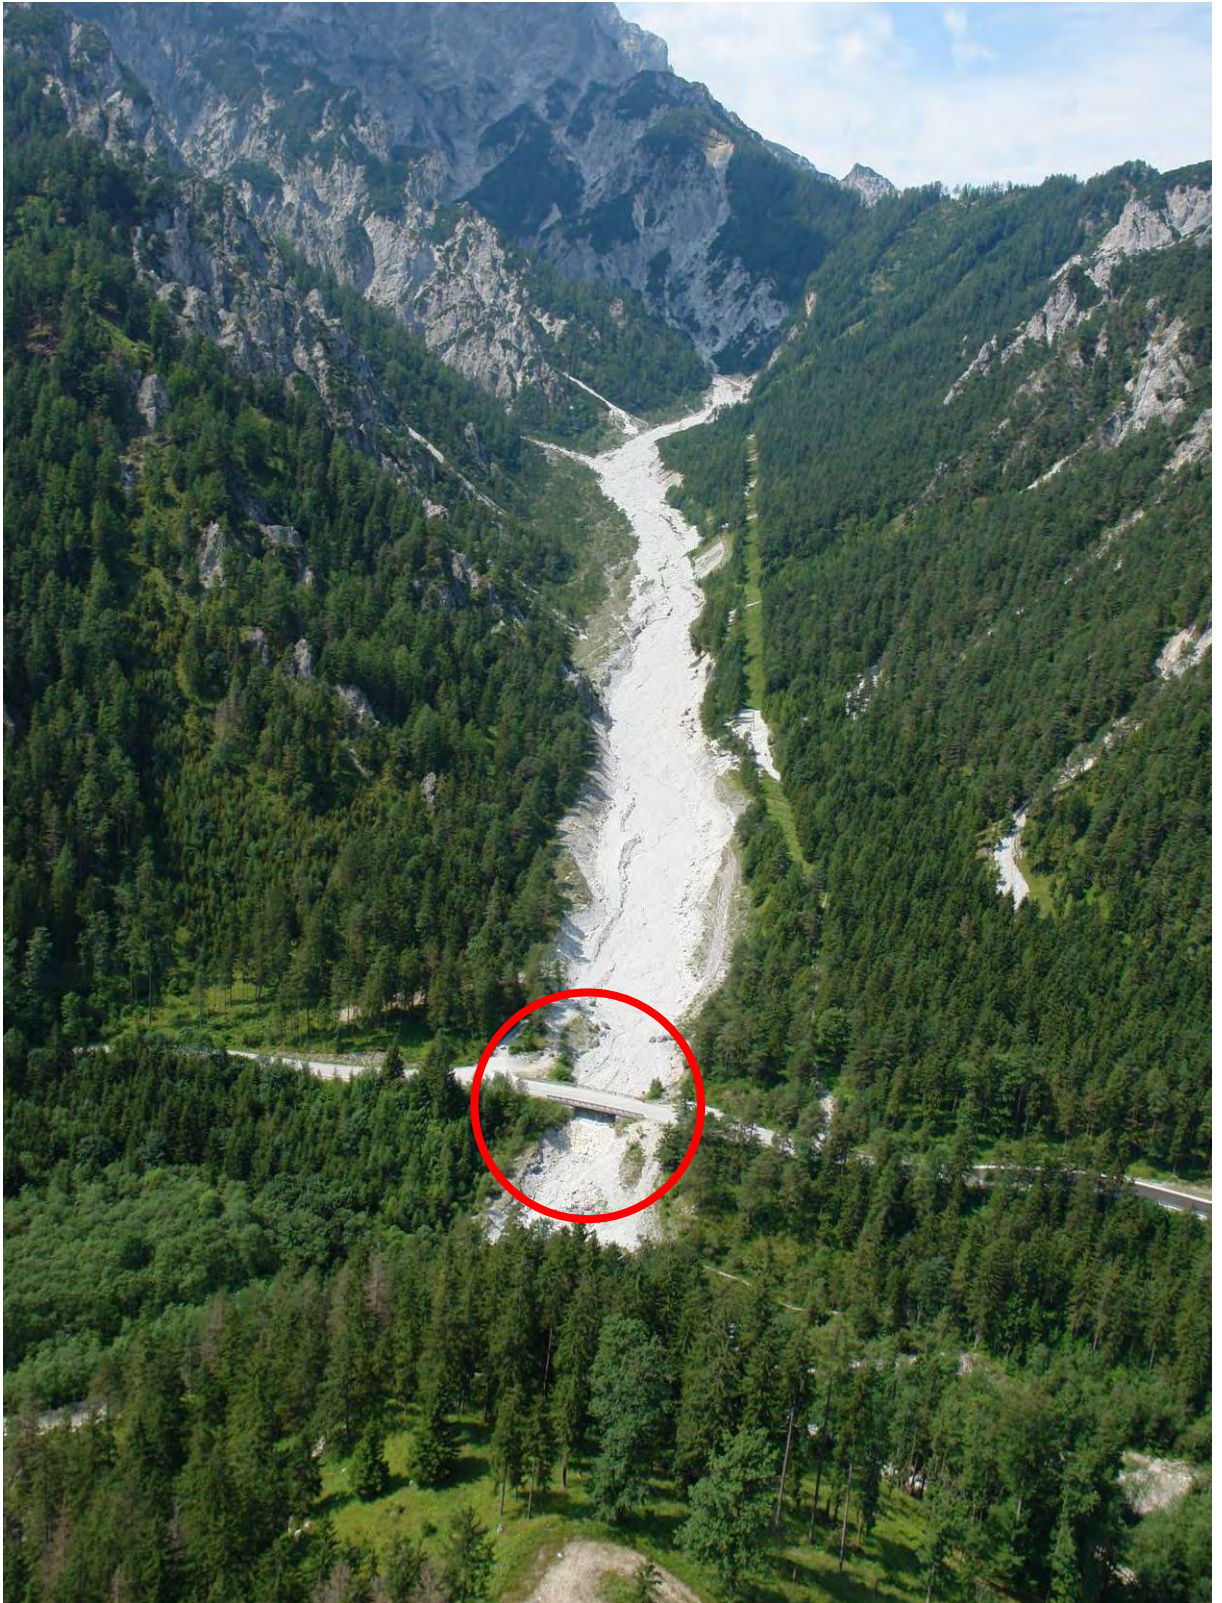
Bild 27: Langgries mit der Brücke der Landesstraße L 743 von Osten (Flugbild). Trotz der relativ großzügigen Bauweise bildet der Durchlass ein Nadelöhr. - Foto: Kreiner 31.7.2006

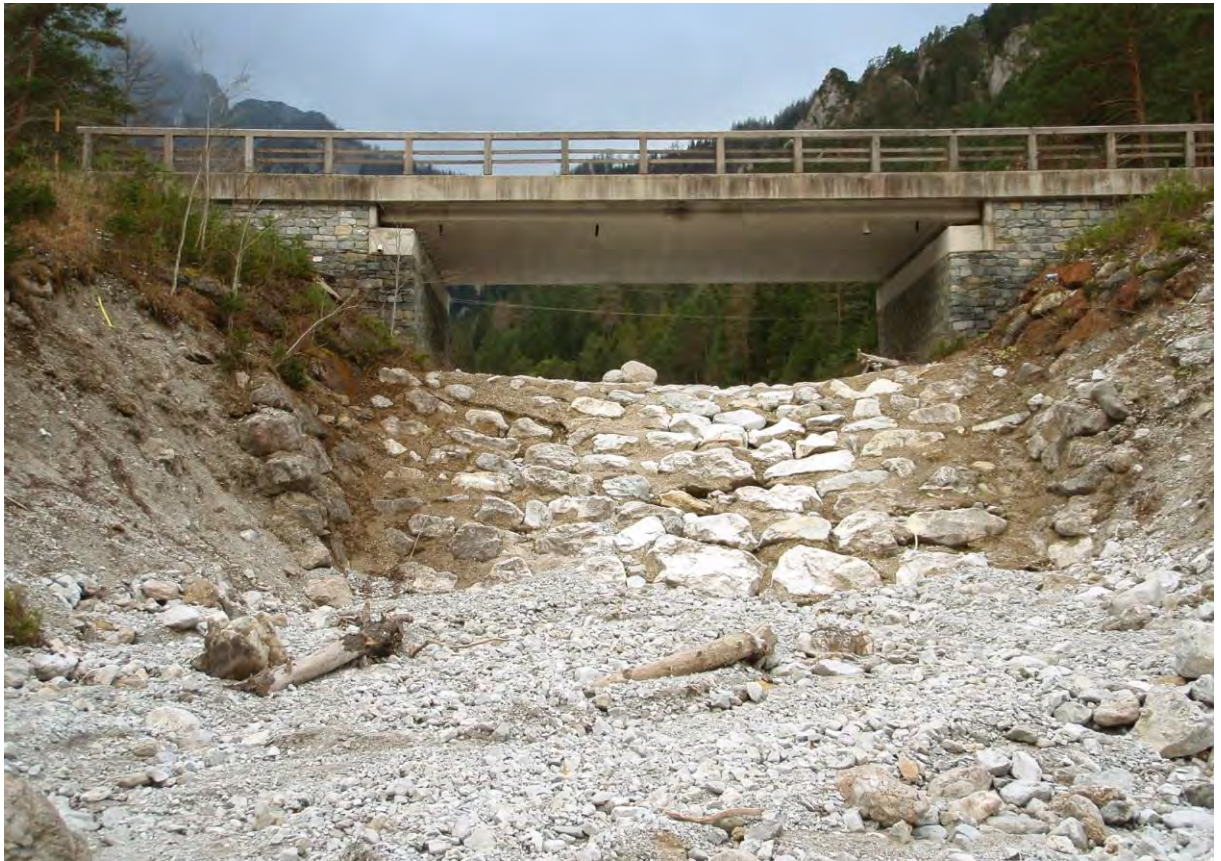
Bild 28: Langgries Brücke L 743 von unten. Die Steilstufe nach dem Durchlass kann die Anhäufung des Geschiebes an der künstlichen Egstelle nicht verhindern. - Foto: Haseke 23.11.2010

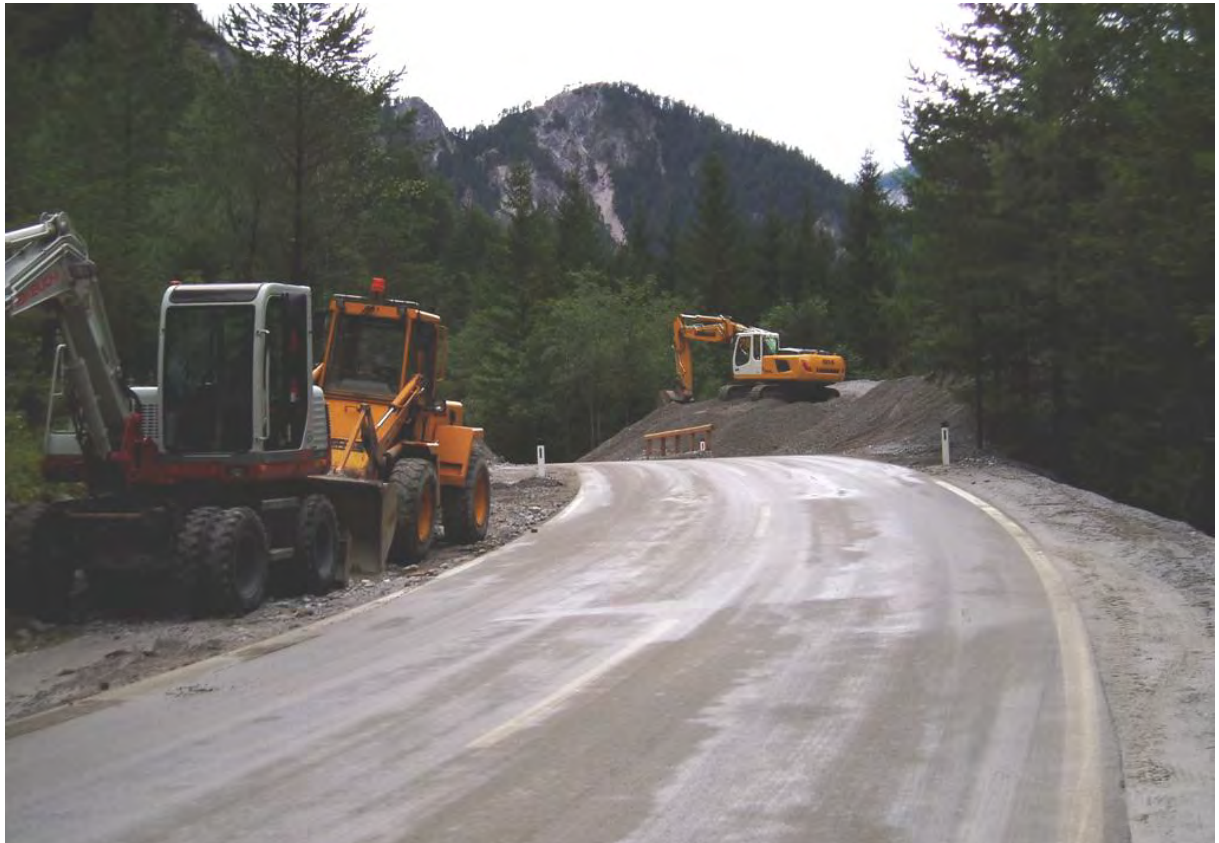
Bild 40: Buckletschneidergraben, Brücke L 743 nach dem Hochwasserereignis am 20. Juli 2008. – Foto: Haseke 23.7.2008

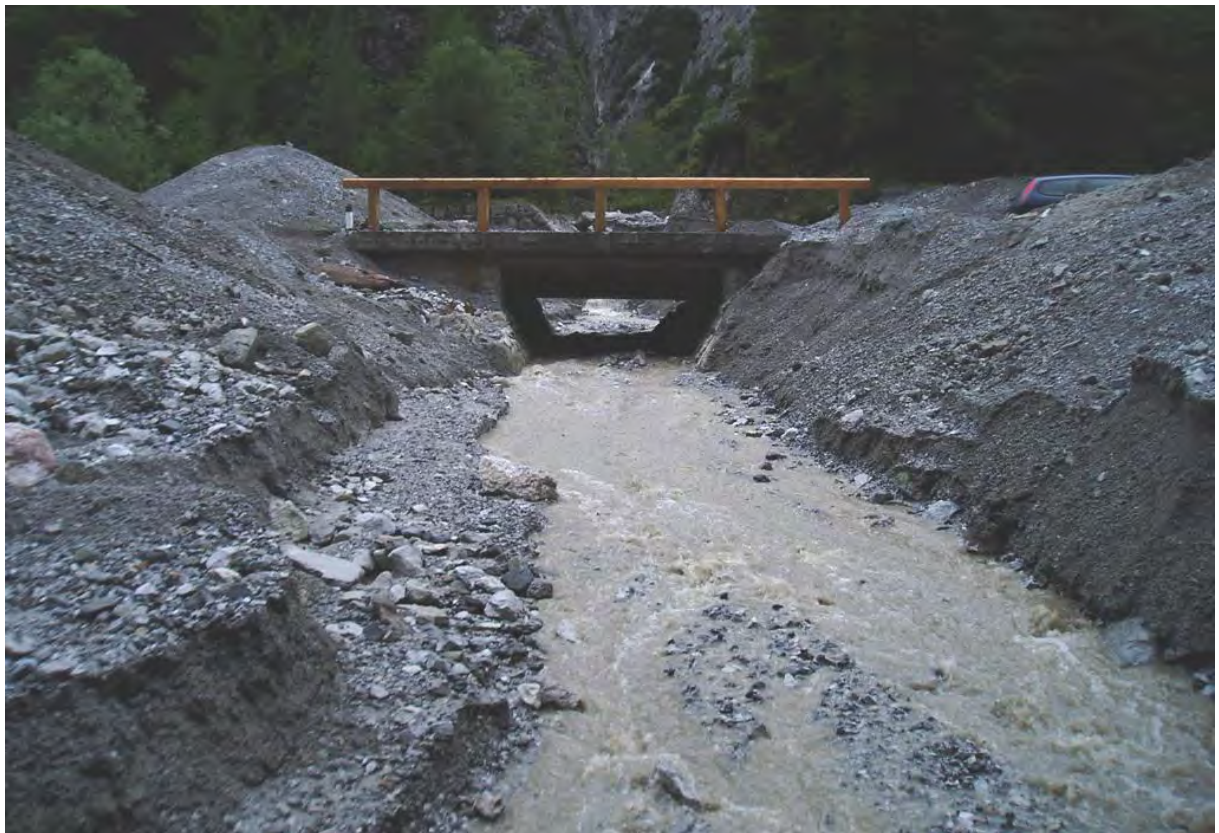
Bild 41: Buckletschneidergraben Brücke L 743 bei Hochwassersituation. – Foto: Haseke 16.8.2008

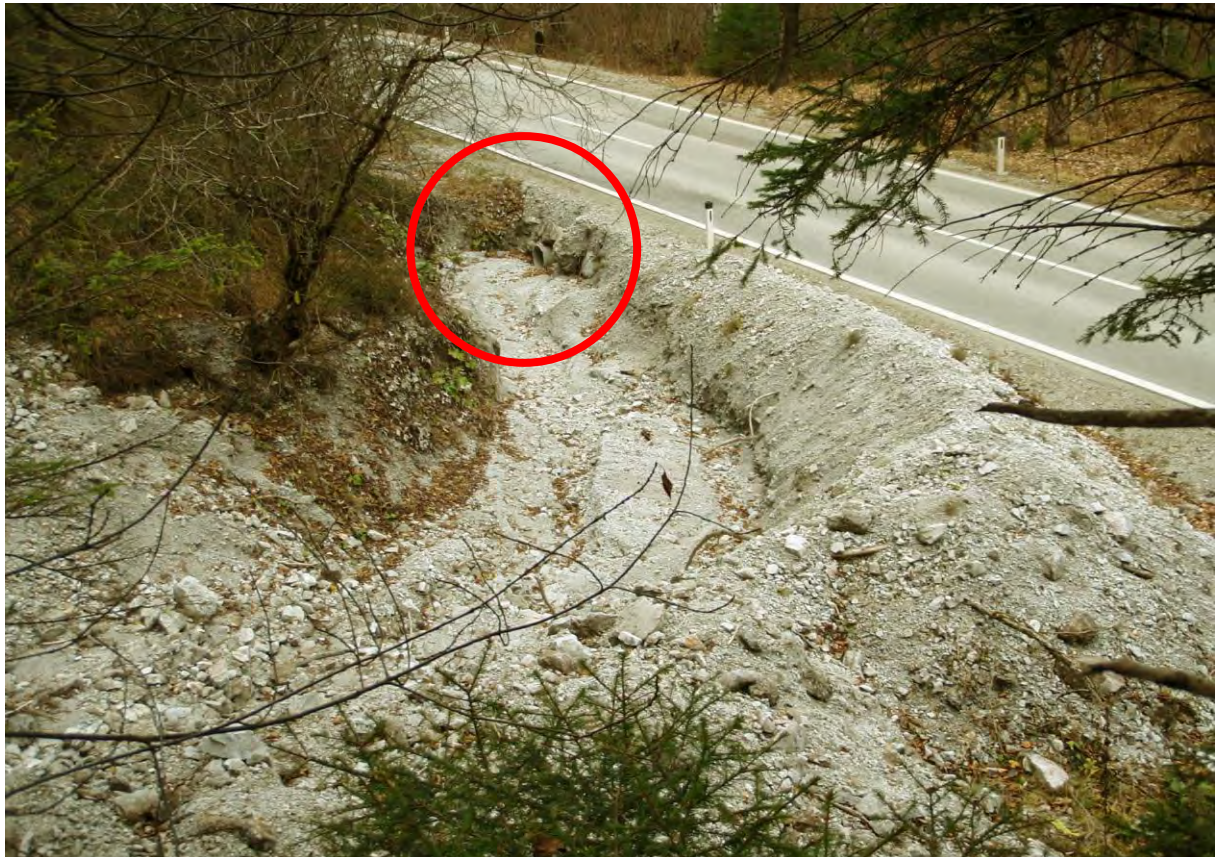
Bild 44: Fehringerkreuzgraben, völlig unzureichender Durchlass durch die L 743. –  
Foto: Haseke 23.11.2010

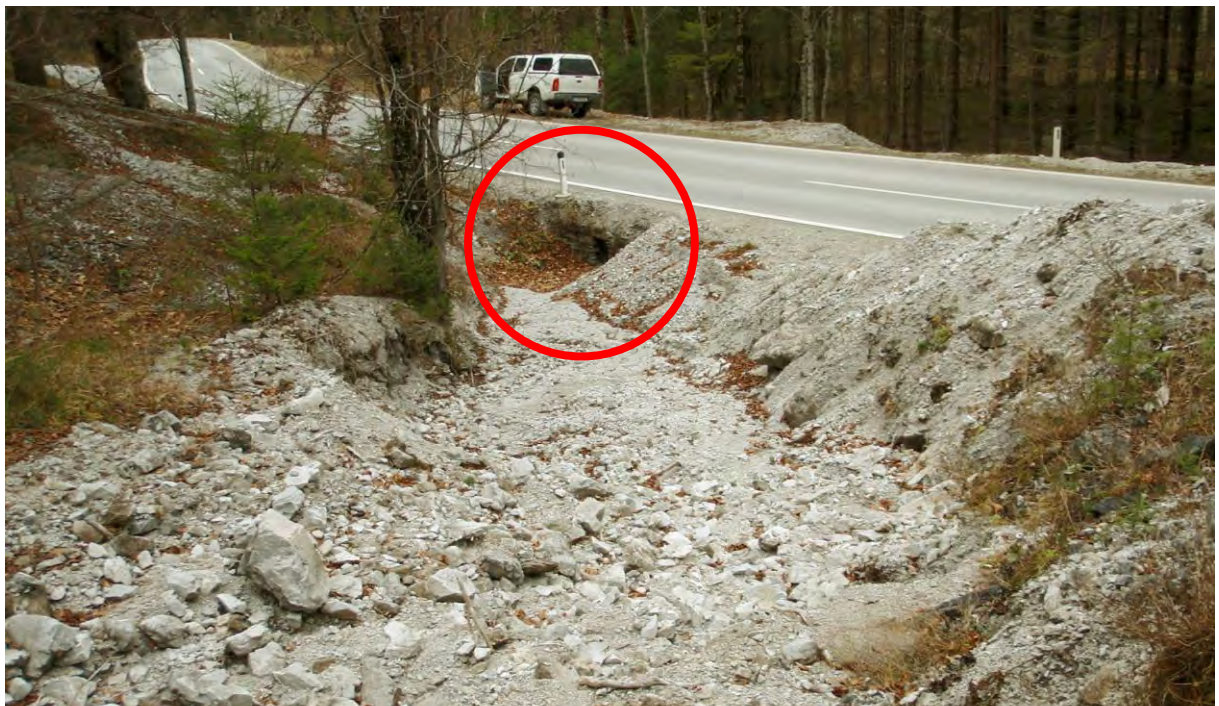
Bild 45: Unbenannte Runse nördlich Fehringerkreuzgraben, ebenfalls unzureichender Durchlass  
durch die L 743. – Foto: Haseke 23.11.2010

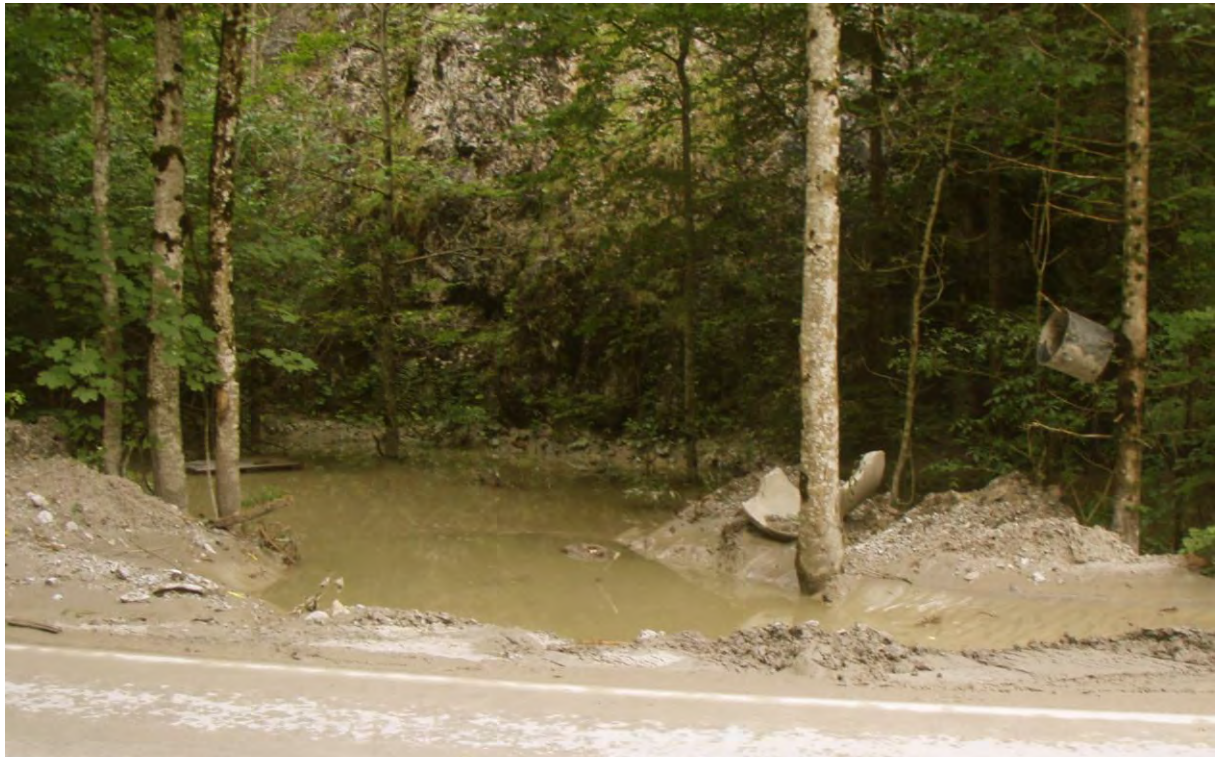
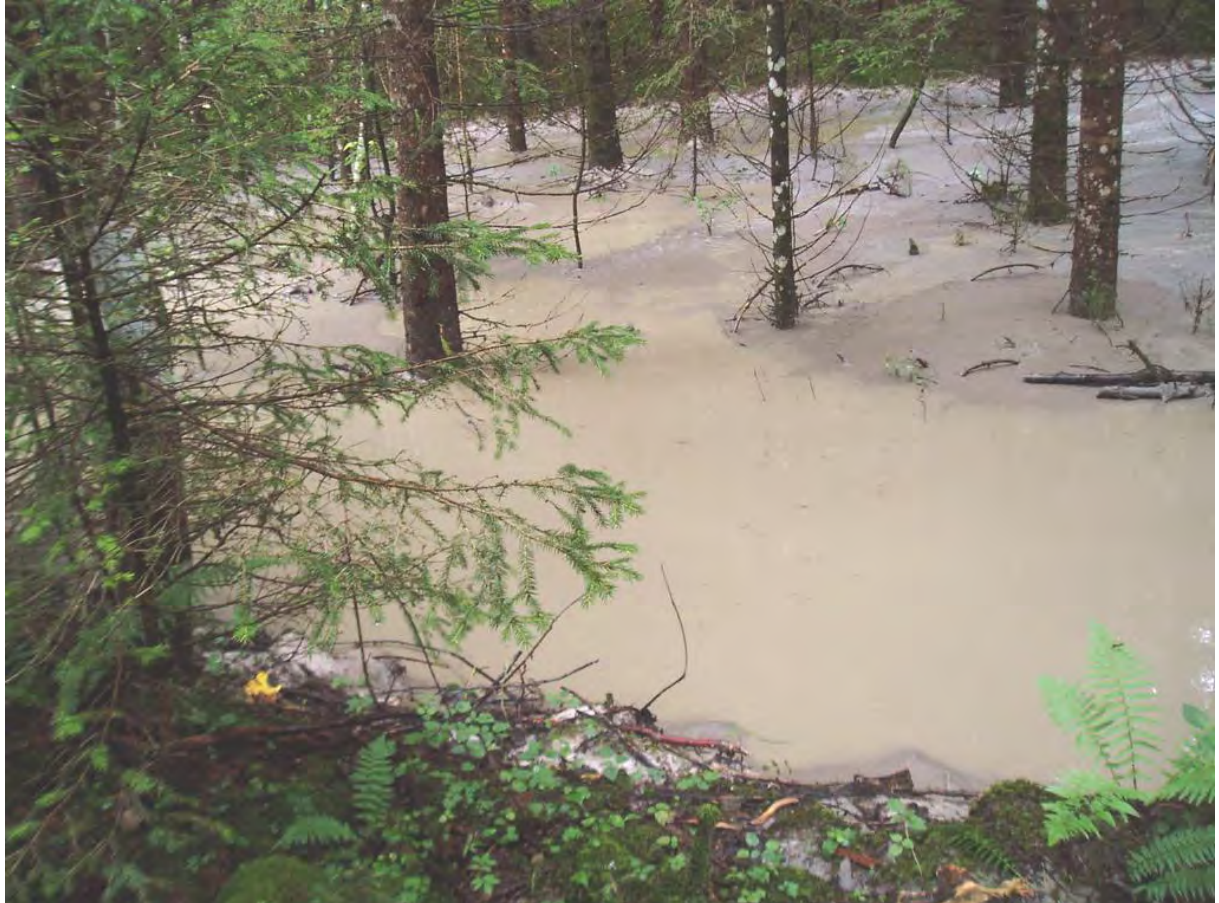
Bild 46 und 47: Abwärts Fehringerkreuzgraben. Der Stau entlang der Johnsbacher Landesstraße L 743 führt bei Hochwasser zur Verschüttung und Verschlammung von Boden und Vegetation, bis hin zum Absterben der Bäume. – Foto: Haseke 16.8.2008
