**Steiermärkische Landesforste**  
**Nationalpark Gesäuse GmbH**  
**August 2012**

**Life-Gesäuse**

# **MANAGEMENTPLAN**

## **WITTERSCHUTT und GESCHIEBE**

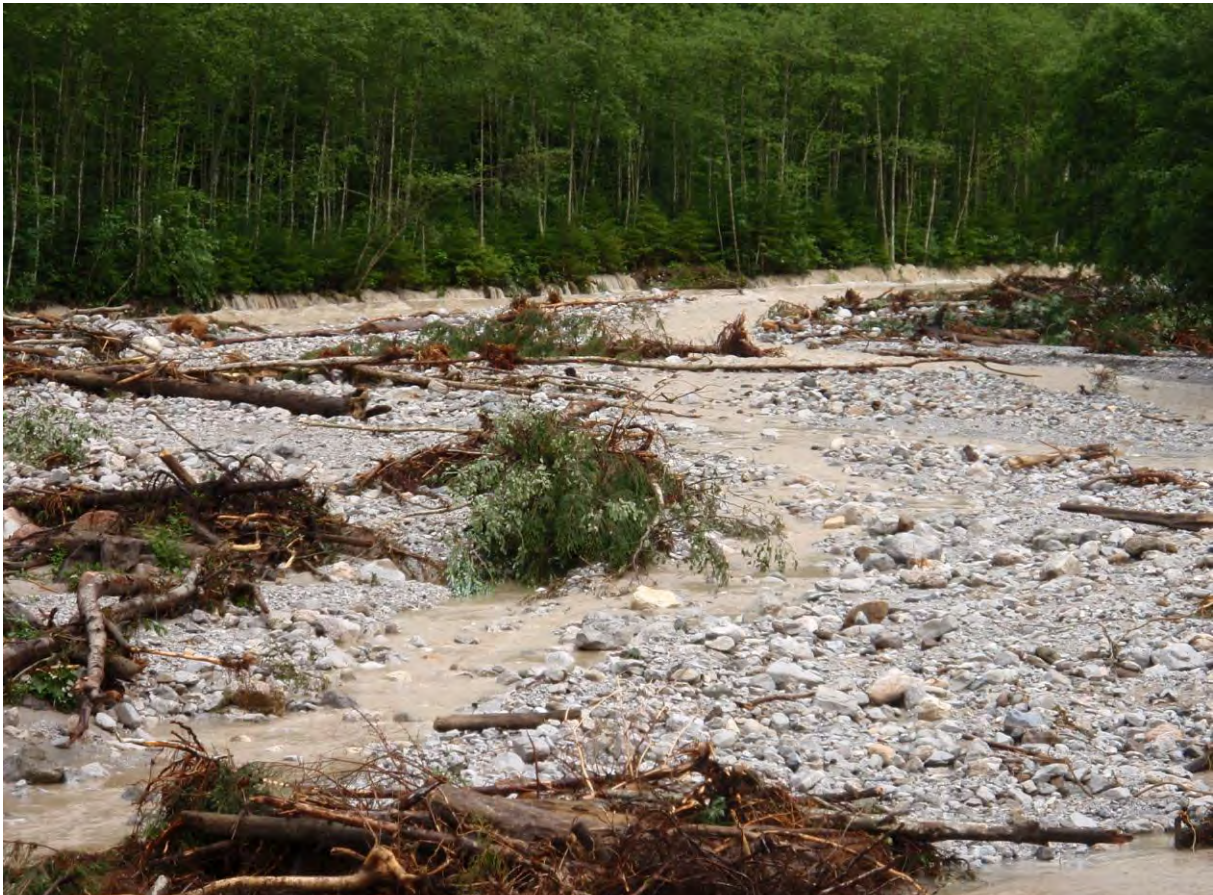
Bild 48. – Johnsbach oberhalb Kainzenalblgraben bei Hochwasser – Akkumulation von “Wildholz”. Im Hintergrund stürzt der ausgeuferte Bach in Kaskaden von der Böschung. Foto: Haseke 21.7.2012

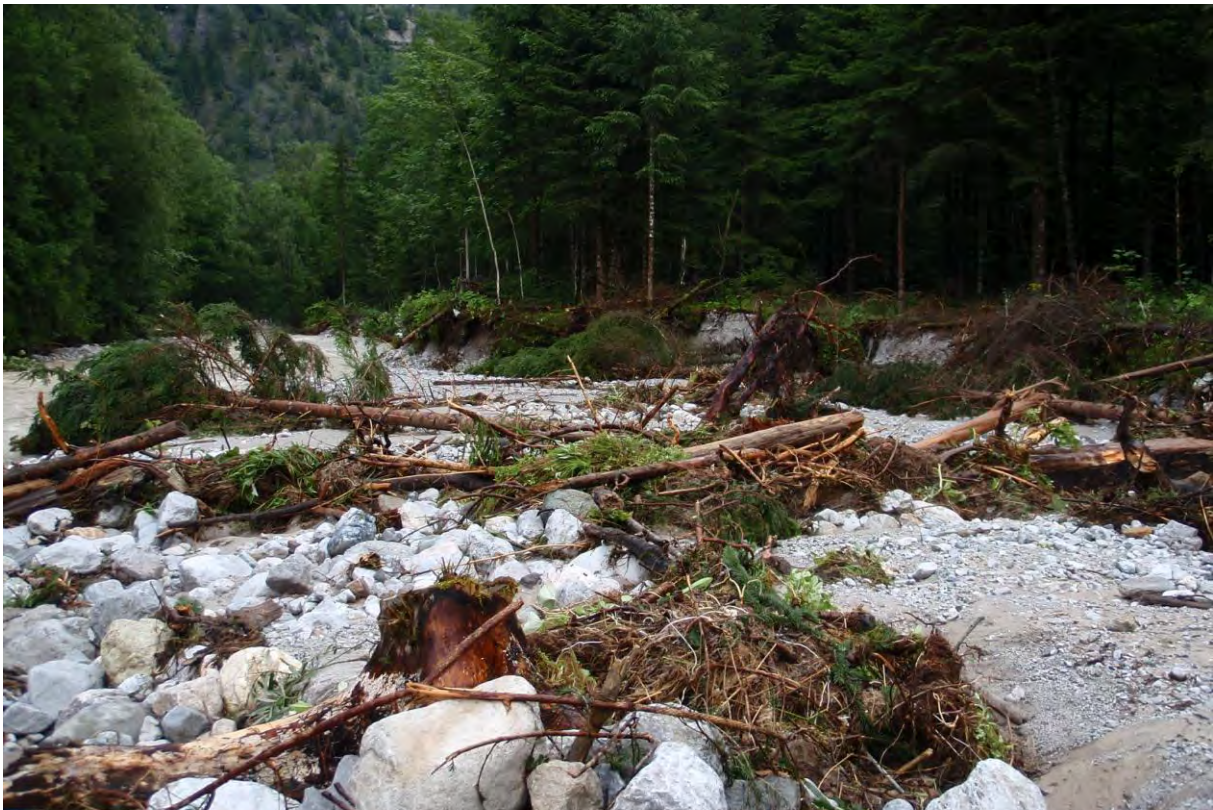
Bild 49. – Johnsbach oberhalb Humlechnergraben (Webcam) – Akkumulation von “Wildholz” und Uferanrisse. - Foto: Haseke 22.7.2012
